『設計施工に関する失敗事例』について  
(第二版)

平成 29 年 4 月

特定非営利活動法人  
環境技術研究所  
構造解析研究部会

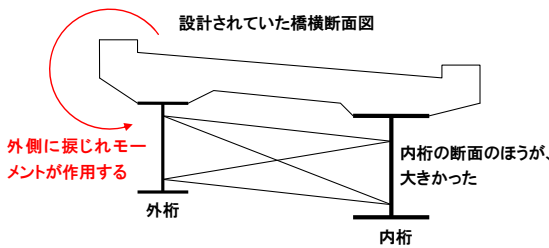
分類	橋梁-I	5	鋼曲線桁	事例番号	5
エラータイトル	鋼曲線桁の設計				
失敗の事象	求心力が作用し、外桁に+のねじれモーメント作用、桁断面外桁>内桁であるべきが、それが逆				
業務の段階	<input type="checkbox"/> 計画 <input type="checkbox"/> 調査 <input type="checkbox"/> 予備設計 <input checked="" type="checkbox"/> 詳細設計 <input type="checkbox"/> 積算 <input type="checkbox"/> 施工中 <input type="checkbox"/> 施工後 <input type="checkbox"/> 点検 <input type="checkbox"/> 補修 <input type="checkbox"/> 補強 <input type="checkbox"/> 耐震 <input type="checkbox"/> 景観				
業務・経過概要	業務概要 : 曲線桁の設計照査 背景又は経過 : 設計者の構造に対する理解の欠如が背景として考えられる。 エラーの重要性: 重大				
エラー・問題点の状況	<p>鋼曲線桁の設計で、建設コンサルタントから提出された成果品を見ると、外桁の断面が内桁の断面より小さかった。</p> <p>一般的に、曲線橋は求心力(遠心力)が働くので、外方向に捩れモーメントが作用するから、外桁の断面の方が大きい。</p> <p>○内桁が大きくなるのは、おかしいので、論文を取り寄せて調べてみたら、印刷ミスで(+)が(-)になっていた。</p>				
分析(原因と結果)	<p>基本的な橋断面の構造:</p> <p>○設計者および照査技術者は、曲線橋には求心力(遠心力)が働き外桁の断面が大きくなるという事、すなわち曲線橋の構造について解っていなかったことが、原因と問題点である。</p> <p>解っていれば避けられたミスである。</p>

<p>設計されていた橋横断面図</p> <p>外側に捩れモーメントが作用する</p> <p>内桁の断面のほうが大きかった</p> <p>図-5 橋梁桁断面</p>

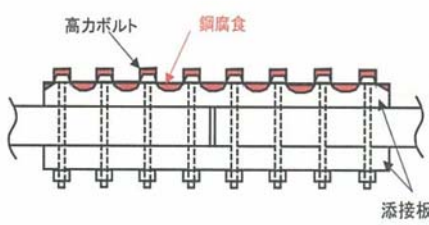
<p>図-7a 腐食添接板の例(高力ボルト接合)</p>	<p>(補修後)</p>

改善策又は対策	<p>◎ 補強は、サポートを立てて無応力状態で行った。</p> <p>◎ 腐食添接板(高力ボルト接合の例)(補修前)</p>

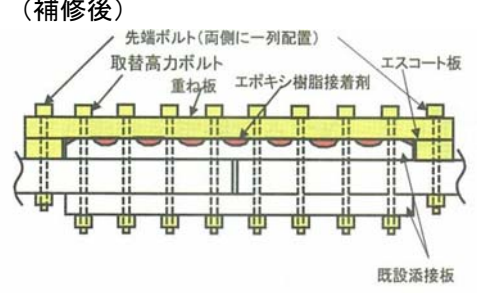
<p>図-7b 添接部の補強(高力ボルト接合の例)</p>			
参照(基準、道示、図書他)	<p>・鋼道路橋施工便覧(昭和60年2月)社団法人 日本道路協会(Page-4)→抜粋</p> <p>2.3 架設と設計との関連</p> <p>架設工法によっては、設計上の考え方が異なるので、設計にあたっては架設工法を十分考慮する必要がある。</p>				
その他	<p>上記は、主に新設の場合ではあるが、補修・補強工法の場合でも基本的には同じで、その桁の受ける状態が、架設工法により影響のないことを確認する必要がある。反力を受けるポイントに支保工で支えることが一般になされているのは、架設時の変形が構造への影響を避けることを考慮したものである。</p>

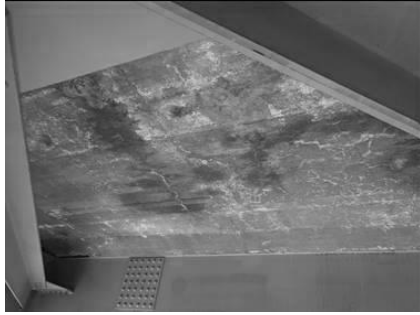
分類	橋梁—I	23	橋梁全般	事例番号	23
エラータイトル	道路橋における除雪用塩化カルシウムの除去				
失敗の事象	橋梁部は比較的水平か、勾配が緩い。塩カルが滞留しやすく、橋の劣化を促進する。				
業務の段階	<input type="checkbox"/> 計画 <input type="checkbox"/> 調査 <input type="checkbox"/> 予備設計 <input checked="" type="checkbox"/> 詳細設計 <input type="checkbox"/> 積算 <input type="checkbox"/> 施工中 <input type="checkbox"/> 施工後 <input type="checkbox"/> 点検 <input type="checkbox"/> 補修 <input type="checkbox"/> 補強 <input type="checkbox"/> 耐震 <input type="checkbox"/> 景観				
業務・経過概要	業務概要 : 道路線形と橋面勾配の確保 背景又は経過 : 設計・照査時 エラーの重要性: 重大結果を招く可能性あり				
エラー・問題点の状況	<p>散布塩化カルシウムが床版コンクリートひび割れから浸透して床板及び鋼桁を劣化させている。</p>

<p>写真-23a 桁と床版での腐食損傷</p>

<p>写真-23b 桁と床版での腐食損傷</p>		
分析(原因と結果)	<p>特に、縦断勾配のついた道路では、道路に散布された塩化カルシウムが流下するが、橋梁勾配が水平の場合が多いので、橋面に路面水が溜まり、床版コンクリートのひび割れを浸透して床板や鋼桁を劣化させる。</p>				
改善策又は対策	<p>橋の橋面に、塩化カルシウムを含む路面水が入らないように、橋の手前にグレーチング等の横断設備施設を設置して、路面水を路外に排除する。</p> <p>● 橋面舗装にキレットが入り、劣化している場合は、当面、舗装を撤去して、床版上面に防水シートを貼り、不透水性のアスファルト舗装をして、路面水の浸透を避ける。</p>

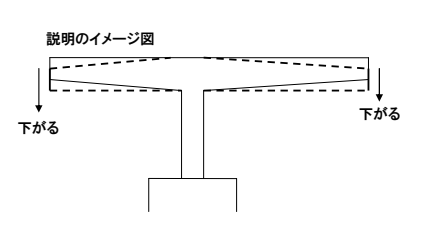
分類	橋梁-Ⅱ	1	ディビダーグ工法	事例番号	33
エラータイトル	ディビダーグ工法の PC 橋のクリープ(不静定力)				
失敗の事象	首都高等からクリープを大きく取る様に指導されていたが、取らず設計し、桁が下がった				
業務の段階	<input type="checkbox"/> 計画 <input type="checkbox"/> 調査 <input type="checkbox"/> 予備設計 <input type="checkbox"/> 詳細設計 <input type="checkbox"/> 積算 <input checked="" type="checkbox"/> 施工中 <input type="checkbox"/> 施工後 <input type="checkbox"/> 点検 <input type="checkbox"/> 補修 <input type="checkbox"/> 補強 <input type="checkbox"/> 耐震 <input type="checkbox"/> 景観				
業務・経過概要	業務概要 : プレストレスコンクリート桁の設計・施工 背景又は経過 : クリープは大きく見込むように、首都高等から指導されたが、示方書どおりに設計したので、桁が下がり、伸縮継手や沓が損傷した。 エラーの重要性: 重大				
エラー・問題点の状況	何回補修しても壊れるという。 ① 東日本大震災の時にも伸縮継手部およびローラー沓が壊れて、交通止めになったようである。 ② 完成してから伸縮継ぎ手が破壊するという。この主原因は、地震ばかりによるのではなく、クリープ(不静定力)によるものであると思われる。

<p>説明のイメージ図</p> <p>図-33a 説明のイメージ図</p>		
分析(原因と結果)	● クリープの問題の改善がなされていないことにも原因がある。 ① 下がる原因は、コンクリートのクリープによるプレストレスの減少である。 ② クリープの上げ越し量や考え方について、土木研究所や首都高等に相談したかと聴いてみたら、何もしなかったという。

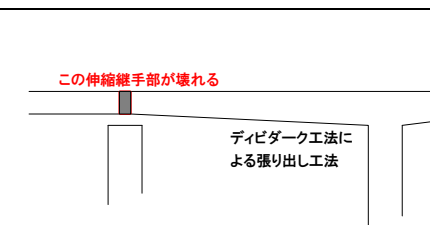
<p>この伸縮継手部が壊れる</p> <p>ディビダーグ工法による張り出し工法</p> <p>図-33b 伸縮継手の破壊</p>

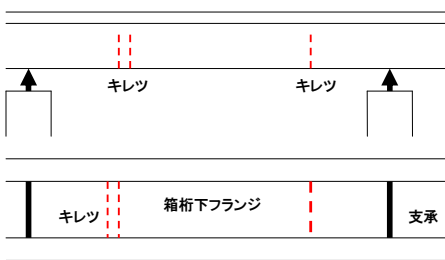
<p>図-34a キレツ箇所</p>		
分析(原因と結果)	①突起定着する場合は圧縮側で定着することになっている。コンクリート橋示方書では、曲げモーメント $M=0$ の位置から有効高さ $d$ だけ支点側にシフトした位置より先の支点寄り、定着するように規定されている。 ②しかし、 $d$ だけ移動させていなかった。 ③コンクリート橋示方書に基づいて補強鉄筋は配筋されていたが、示方書で規定した位置まで補強されていなかったため、長さが不足していた。突起定着位置と補強鉄筋が終わった位置にもひび割れが発生していた。

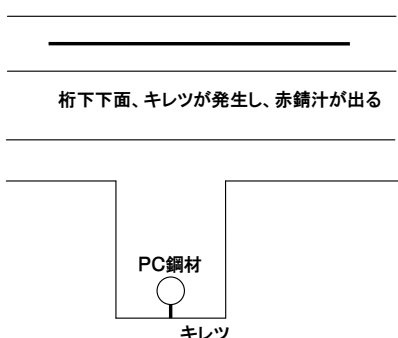
<p>図-45 ひび割れの発生</p>		
分析 (原因と結果)	図-45 のひび割れに、凍結防止剤の塩化カルシウムを含んだ路面水が浸透し、 ③ シース内が空洞になっており、そこに塩化カルシウムを含んだ路面水が溜まり、 ④ PC鋼材を錆びさせ、劣化させ、 ⑤ 水が冬期間に凍結膨張し、シースを割り、桁下フランジに、縦方向のひび割れを発生させる。赤錆汁を湧出させる。				
改善策又は対策	<ul style="list-style-type: none"> <li>● PC鋼材の断面欠損により、プレストレスが減少し、橋の落橋に繋がるので調査が必要である。JR等は実施している。</li> <li>● 橋面舗装は、防水シートを貼り、アスファルト舗装をやり替えた方がよい。</li> </ul>

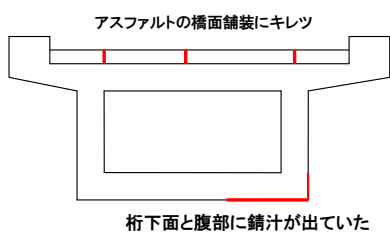
<p>図-50 鉄筋コンクリート断面のひび割れ</p>			
分析 (原因と結果)	<p>舗装面のひび割れから塩化カルシウムを含む路面水が浸透し、桁のひび割れから浸透し、鉄筋またはPC鋼材を腐食させて、腹部および桁下のひび割れから赤錆汁が出ていた。</p>				
改善策 又は対策	<p>管理者に、詳細な調査を至急することともに、橋面舗装だけでも、防水シートを敷いて、不透水性舗装を至急するよう進言した。</p> <p>後日見に行ったところ、橋面舗装はされていたが、防水シートは貼らなかったということである。しかし、舗装にひび割れが出ておった。塩化カルシウムが浸透していかなければよいが。</p> <ul style="list-style-type: none"> <li>◎ コンクリートのひび割れに水が浸透して、水酸化カルシウムが生成し続けるのを防止しなければならない。</li> <li>◎ 道路パトロールは、定期的に行われているが、橋下に潜っての点検はされていない。継続的に橋下まで潜って点検していれば、早期に発見された。</li> <li>◎ 再度舗装を剥離して防水シートを貼って、再舗装するよう進言した。</li> </ul>

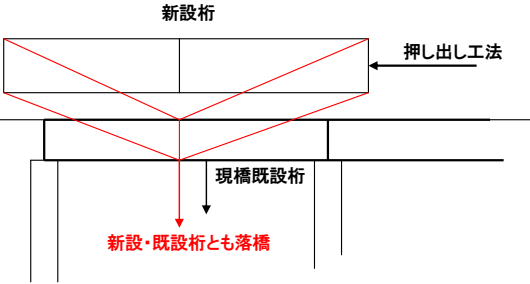
<p style="text-align: center;">図-55 桁架設の概要</p>			
分析 (原因と結果)	新設の PC 桁を 2 本連結して押し出し架設をしていたら、1 本目と 2 本目の連結部がずれて新設桁を落とし、現橋の既設桁もその荷重に耐えられず、落橋した。 ● 押し出しの場合は、前後の桁の重心軸がずれてはならない。今回は、それがずれてしまった。				
改善策又は対策	施工業者の責任において復旧架橋した。 ● 当初計画は、引出し工法であったが、橋台の背面盛土等の工程が遅れており、工程上やむを得ず押し出し工法で施工した。引出し工法の方がベターである。				
参照 (基準、道示、文献、図書他)	・道路橋示方書・同解説(S24.3) I 共通編 2章 荷重 2.2.16 施工時荷重 (Page-70) 解説: ・施工時荷重とは施工時に作用する荷重である。これによる応力は施工方法によっては施工後の状態とはまったく異質なものであったり、施工後の応力よりも大きな値をしめすことがあり、上部構造では橋桁の座屈、落橋の事態にもなりうる。

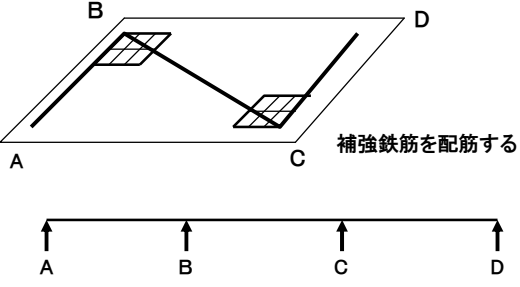
<p>図-65a 隅角部の補強</p>			
分析(原因と結果)	<p>図-65aのように、3径間連続梁のようになり、支点Bと支点Cの上面にひび割れが、発生する恐れがある。          それに対する対策として、網状の鉄筋を配筋する。設計者等は、この原則を知らない。</p>				
改善策又は対策	<p>施工前であったので、鈍角部に網状の補強鉄筋を入れさせた。</p>				
参照(基準、道示、文献、図書他)	<p>・道路橋示方書・同解説 (H24.3) III          コンクリート橋編 8章          床版橋 8.4          断面寸法と鋼材の配置 (Page-235)</p> <p>斜め床版橋については、図-65b に示すように鉄筋を配置する。</p>

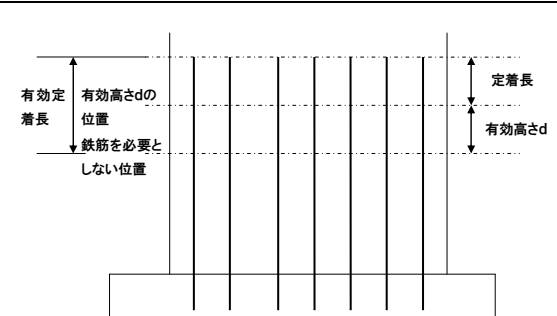
<p>図-68a 鉄筋定着の考え方</p>			
分析(原因と結果)	<p>示方書に、鉄筋の必要としない位置から有効高さdを取り、その先に必要とする定着長を取るよう規定されている。その有効高さ d を取っていないかった</p>				
改善策又は対策	<p>カーボンファイバーで補強した。</p>				
参照(基準、道示、文献、図書他)	<p>・コンクリート道路橋設計便覧(H6.2)            第10章 構造細目 10. 2. 5鉄筋の定着            (1)引張鉄筋            3)引張部に主鉄筋を定着する場合、下記の2方法のいずれかを満足させる。(Page-166)</p> <p>① 定着する鉄筋を計算上不要となった部材断面から、有効高に等しい長さだけのばし、その位置でかぶりを大きくとるように適当な勾配で折り曲げ、そこから鉄筋直径の20倍以上のばして止める。</p> <p>② の方法 連続している鉄筋の引張応力度が道示に示す許容応力度の1/2以下になる断面まで、定着をのばしてとめる。</p> <p>計算上不要になった断面から止める点までの長さは、所要の定着長以上とする。</p>

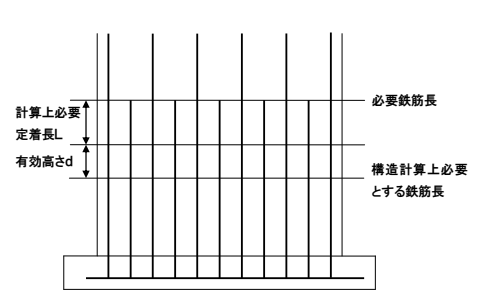
<p>図-83a 縦壁の配筋図(模式)</p>		
分析(原因と結果)	構造計算上鉄筋を必要としない位置から、鉄筋有効高さdを取り、その先に必要とする定着長を取らなければならないところ、有効高さdを取っていなかった。				
改善策又は対策	カーボンファイバーを巻いて対処した。 ● 橋台および他の鉄筋コンクリート構造物にも、このような間違いが多い。 ● 橋台については、背面盛土をEPSに替えたり、カーボンファイバーを貼って対処した。				
参照(基準、道示、文献、図書他)	・「設計要領第2集 橋梁保全編(H26年7月)」(6-4-3より抜粋)による補強方法 段落し部の補強工法として炭素繊維シートによる巻立て工法を適用する場合の必要補強量を以下の通り計算する。巻立て範囲および枚数は、同要領に従い決定する。  連続繊維シートの必要補強量の算定 $A_{fc} = \Delta M \times 10000000 / (7/8 \cdot \sigma_f \cdot d)$ $N_y = A_{fc} / (t_{cf} \cdot b_{cf})$ A <sub>fc</sub> : 必要となる必要補強量 ΔM: 不足モーメント σ <sub>f</sub> : 連続シートの設計用引張強度 d: 部材有効高さ N <sub>y</sub> : 連続シートの必要枚数 t <sub>cf</sub> : 連続シートの厚さ b <sub>cf</sub> : 連続シートの幅

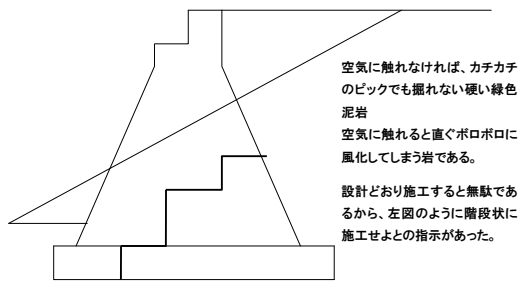
<p>図-94a 橋台の概要</p>			
分析(原因と結果)	階段状に施工しても良いが、前フーチングまで掘削している間に、階段状に残した部分が、風化してボロボロになってしまい、所定の地盤支持力が確保できない。				
改善策又は対策	設計どおり施工した。 現場の監督員が現地を見ながら施工させているのであるから、現場を信用して欲しい。				
参照(基準、道示、文献、図書他)	・群馬県 道路橋計画・設計要領 第3編 設計 第4章 下部構造  斜面上の直接基礎とは、基礎地盤が10°以上傾斜した箇所における段差なしフーチング基礎と段切り基礎をいい、段切り基礎は段差フーチング基礎と置換え基礎に分類される。(下図参照)

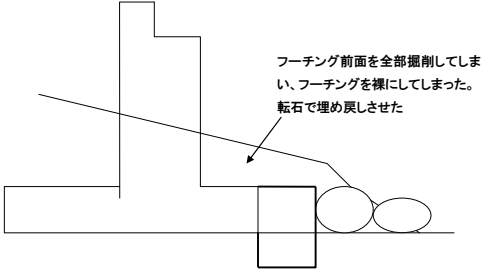
<p>図-96a 橋台フーチングと前面土砂</p>		
分析 (原因と結果)	<ul style="list-style-type: none"> <li>● 設計上安全側に考えて、設計上無視しているだけであって、必要ないから無視しているのではない。</li> <li>● これでは、橋台基礎が洗掘され危険である。</li> </ul>				
改善策又は対策	<p>絶対に前フーチングの前面の土砂や岩石を排除してはならないことを解からせた。設計者がこのような考え方であったのには驚いた。再教育が必要か。根継をさせた。さらに、転石等を並べて復元させ、洗掘防止に努めた。</p>

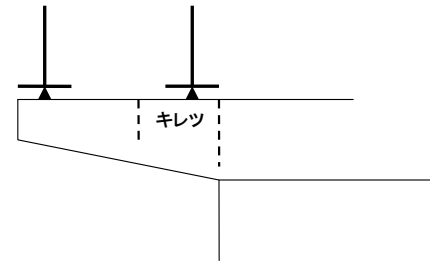
分析(原因と結果)	架設から 30 数年が経過し、車両が大型化し、交通量も増大し、経年の変化に耐えられなくなったようである				
改善策又は対策	橋脚の桁受けのひび割れは、今のうちならばカーボンファイバーで処置ができると考えられるので、床版の補修と一緒に補修をした方が良く、図面と簡単なコメントを書いて、ゼネコンに渡した。 ● その後、どのように対処されたか確認のために、見に行ってみた。床版は、下面に鉄板を張り補強されていたが、橋脚のひび割れは、補修されていなかった。				
参照(基準、道示、文献、図書他)	・群馬県道路橋計画・設計要領(H15.8) 4.6 橋脚の設計 4.6.2 T形橋脚 (Page-237) 張出しばり先端から外げた中心までの離れは、上部工架設、将来のメンテナンスなどを考慮し、図-98b のように 1m 程度を標準とする。

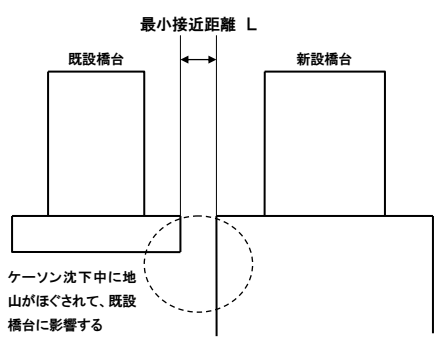
<p>図-99a 張出し部のひび割れ</p>		
分析(原因と結果)	<p>近接橋梁であるからケーソンの掘削沈下によって、既設橋台が影響を受けることを設計者は、理解していなかった。</p> <p>● 設計者および照査技術者が、検討方法を知らなかったことに、建設コンサルタントとしての問題がある。</p>				
改善策又は対策	<p>● 道路公団の設計要領に近接橋台への影響を検討する方法があるから、それを参考に検討のうえ、最小近接距離を算定して、それ以上離して、新設橋梁の中心線を決めるように指示し、新設橋梁の設計をやり直させた。</p> <p>◎ 4車線のケーソン基礎の橋梁で、上流2車線は施工済みである。引き続き下流2車線の施工することになった。この場合も建設済みの上流ケーソンへの近接工事である。その検討がされていなかった。道路公団の設計要領を参考に検討するように、指示をした。</p>

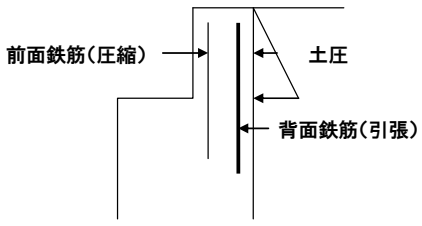
<p>図-103a 胸壁の鉄筋</p>		
分析(原因と結果)	<p>図面は、設計図作成者に描かせていることが多い。</p> <ol style="list-style-type: none"> <li>① 設計者のミスまたは転記ミス</li> <li>② 設計者の設計図作成者の説明不足</li> <li>③ 設計図作成者のミス</li> <li>④ 設計者および照査技術者の照査がきちんと行われていれば、避けられたミスである。</li> </ol>

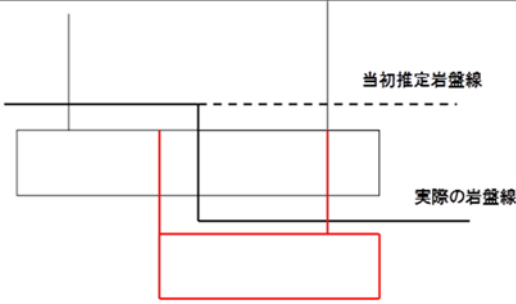
<p>当初推定岩盤線 実際の岩盤線</p>																													
分析 (原因と結果)	ボーリング調査は、中心部一箇所しかしなかった。 ① 岩が確認されたので、それを基礎地盤とする直接基礎で設計した。 ② 掘削したら、ボーリング孔から1m下流は、粘性土等であった。 ③ ボーリング調査を一箇所しかしなかったことに問題がある。

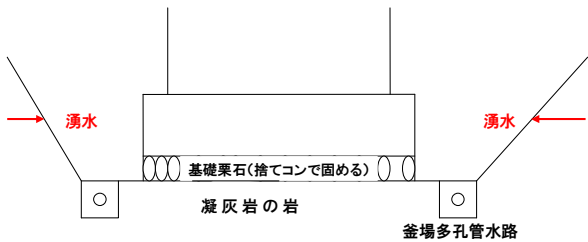
<p style="text-align: center;">図-118a 支持層と湧水</p>			
改善策 又は対策	<ol style="list-style-type: none"> <li>① 所定の基礎岩盤面まで掘削して、</li> <li>② 周りを約 30cm 掘り下げて、多孔管を埋設して、水路を造り、</li> <li>③ 水を近くの池まで誘導して、排除を続け、</li> <li>④ 基礎底面をドライにして、基礎栗石を張りたて、捨てコンクリートで固めて、基礎を造成した。</li> <li>⑤ 水は、湧出させたままで、池は現在公園の施設になっており、メダカが生息している。</li> </ol>

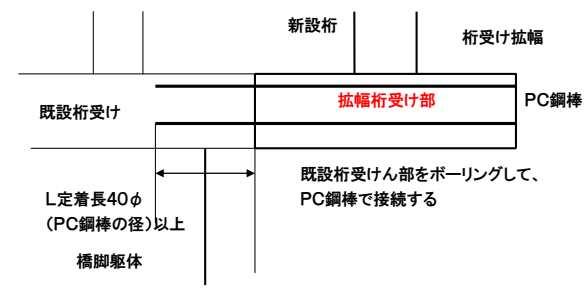
<p>図-119a 拡幅部の桁受け張り出し部</p>			
分析(原因と結果)	<p>桁下の沓のところには、箆鉄筋が入っている。桁受けには、鉄筋が配筋されている。設計図があったので、穿孔して、鉄筋を避けてL=40φ(φPC鋼棒径)以上の定着長をとり、PC鋼棒を固定定着する設計であった。</p> <ol style="list-style-type: none"> <li>現場を見に行ったら、穿孔するのではなく、上から削工して箆鉄筋や桁受けの鉄筋を切断してしまっていた。</li> <li>原因は、既設鉄筋を確認するのが、煩わしいということで、切断カットしてしまった。</li> <li>施工業者も悪いが、監督員が設計通りにさせなかったのが問題である。出来なければ、設計者や県庁に相談すべきであったが、されなかった。</li> </ol>

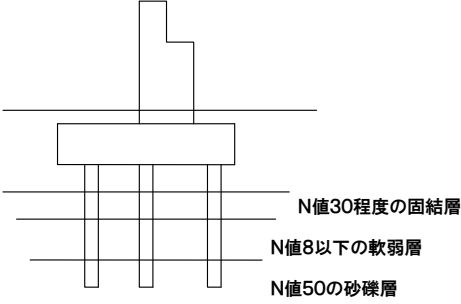
<p>図-120 杭の打設計画</p>		
分析(原因と結果)	中間にN値 30 程度の固結層があり、ここを打ち抜く時の振動で、隣接住宅の壁にキレツが入った。				
改善策又は対策	地質調査の結果、図-120 の通り N 値 50 の砂礫層を支持地盤と考えて、鋼管杭を採用した。オーガーボーリング工法を採用すべきであった。				
参照(基準、道示、文献、図書他)	<ul style="list-style-type: none"> <li>・道路橋示方書・同解説(S24.3) IV編 2章 調査 2.4 施工条件の調査 (Page-144)</li> <li>施工条件の調査は、次項について行うことを原則とする。               <ol style="list-style-type: none"> <li>(1)既存資料の調査</li> <li>(2)周辺環境の調査</li> <li>(3)作業環境の調査</li> </ol> </li> <li>上記(2)周辺環境の調査・・・特に、既成杭の打込み杭工法の採用にあたっては、施工中の騒音、振動が周辺に与える影響について十分な調査を行うのがよい。               <ul style="list-style-type: none"> <li>* 上記の周辺環境についての調査は、関連する規制法、防止法、地方自治体の関係条例等について把握することを喚起している。同時に、近隣の文化財、水源地等にも配慮が必須である。</li> </ul> </li> </ul>
