『設計施工に関する失敗事例』について  
(第二版)

平成 29 年 4 月

特定非営利活動法人  
環境技術研究所  
構造解析研究部会

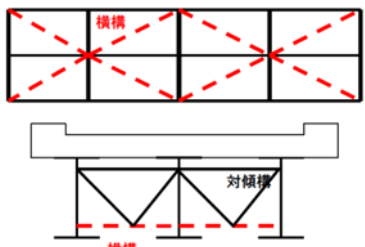
<p>図-1a 桁の変形</p>		
分析(原因と結果)	<p>鋼道路橋示方書の改定により、対傾構のある桁長 25m以下の場合、横構は、従来から設計上桁断面にカウントしないが、コンクリート打設のための足場の設置・型枠の設置・コンクリートの打設のため等に、橋の剛度を確保するために必要な部材であろうという結論になり、示方書のミスまたは曖昧さが原因ともいえる。</p>

改善策又は対策	<p>桁にサポートをして無応力状態にして、横構を取り付けてサポートを外したが桁は下がらなかった。残り数連は、製作時に横構を取り付けた。</p>

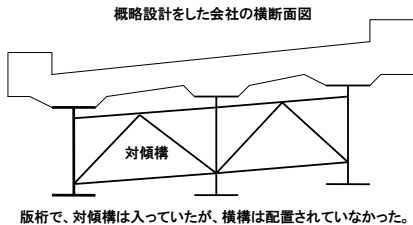
<p>図-6a 概略橋梁断面</p>		
分析(原因と結果)	概略設計をした建設コンサルタントの技術者および発注者の技術者も、曲線桁の構造性を理解していなかった。 すなわち曲線桁の外側の桁には内側に比べ大きな曲げモーメントないしねじりモーメントが働き、桁断面として大きな断面剛性が必要となる。 よって、桁形式にするには断面力の分配を考慮するために剛性のある横桁を配置し、且つ横構を設けなければならない。桁高制限や経済性から箱桁形式にすることが必要となる。

分類	橋梁— I	6	鋼曲線橋	事例番号	6
エラータイトル	3径間連続鋼曲線桁の設計				
失敗の事象	求心力が作用し、外桁に+のねじれモーメント作用、桁断面外桁>内桁であるべきが、それが逆				
業務の段階	<input type="checkbox"/> 計画 <input type="checkbox"/> 調査 <input type="checkbox"/> 予備設計 <input checked="" type="checkbox"/> 詳細設計 <input type="checkbox"/> 積算 <input type="checkbox"/> 施工中 <input type="checkbox"/> 施工後 <input type="checkbox"/> 点検 <input type="checkbox"/> 補修 <input type="checkbox"/> 補強 <input type="checkbox"/> 耐震 <input type="checkbox"/> 景観				
業務・経過概要	業務概要 : 箱桁の詳細設計(橋長 120m, 幅員 14m) 背景又は経過 : 発注者の当初の設計条件として、構造は板桁形式(3径間連続鋼曲線桁)であったが、概略設計が間違っていたので箱桁で詳細設計をした。 エラーの重要性 : 当初の基本検討が不十分。				
エラー・問題点の状況	大手コンサルタントが、概略設計をしており、その構造計算書および設計図を見ると ①鋼板桁の設計で横構が入っていない。 ②たわみの検討がなく、道路橋示方書の条件を超えていた。 ③振れモーメントの検討がされていなかった。 ④その結果、板桁で十分持つという、概略設計であったので、発注者は照査せずに、板桁で詳細設計をするようにとの設計条件をつけた。

改善策又は対策	結果的に、箱桁形式で詳細設計をした。 発注者に、曲線橋には求心力(遠心力)が働き、橋長・幅員・曲線半径等から桁には、ねじりモーメントが生じ、桁の剛度等の関係から、箱桁で無ければ駄目ですという概略計算書と図面を付けて説明し、了解を得て箱桁で設計した。				
参照(基準、道示、図書他)	・鋼道路橋設計便覧(昭和54年2月) 3.5 曲線桁 (Page-166) 抜粋  橋梁の全体的構造でねじりに抵抗する際、ねじりのほとんどの量は曲げ応力度に変換された形と異なることになるが、個々の主桁も断面性状に応じてねじりに抵抗する。 主桁が箱けたの場合は、ねじり抵抗も大きく、(中略)I桁断面の主桁の場合には、各主げたで抵抗するねじりモーメントの量は非常に小さく、云々 参照・・・Page-168 図-3.71 フランジに作用する垂直応力度	・鋼道路橋設計便覧(昭和54年2月) 3.5.2 曲線げたの設計 (Page-171) 抜粋

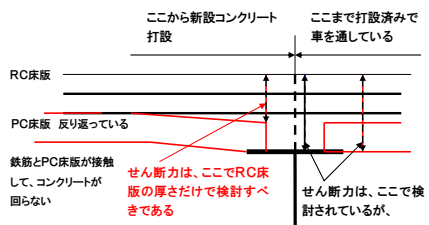
<p>図-10a ハンチ部の構図</p>			
改善策又は対策	<p>①鋼床版は費用が掛かり過ぎるので、型枠を兼用したPCプレキャスト板を使用した合成床版を採用して、経費の節減を図るよにということで、変更させられた。</p> <p>②片側1車線を完成後、車を通行させながら片側1車線を施工する鋼桁橋である。</p>

分類	橋梁—I	10	鋼単純桁	事例番号	10
エラータイトル	プレキャストPC版の型枠兼用の現場打ちのRC床版との合成床板鋼桁橋の設計				
失敗の事象	鋼床版を経費削減のため、タイプを変更させられた。設計及び施工に問題がある。				
業務の段階	<input type="checkbox"/> 計画 <input type="checkbox"/> 調査 <input type="checkbox"/> 予備設計 <input checked="" type="checkbox"/> 詳細設計 <input type="checkbox"/> 積算 <input type="checkbox"/> 施工中 <input type="checkbox"/> 施工後 <input type="checkbox"/> 点検 <input type="checkbox"/> 補修 <input type="checkbox"/> 補強 <input type="checkbox"/> 耐震 <input type="checkbox"/> 景観				
業務・経過概要	<p>業務概要 : プレキャストPC版を型枠兼用の現場打ちのRC版との合成床板の鋼桁橋の積算依頼。建設技術センターの設計審査会で判明。</p> <p>背景又は経過 : ①左岸側が、直接国道17号と接続するためと、            ②右岸側は堤防の高さの高い位置に、橋梁を架設することになり、取り付け道路の高さが高くなり、地元から日陰になって困る。また、騒音が激しいので、道路の高さを低くするよにとの強い要望があり、桁高を上げられないので、放物線の縦断曲線を入れ、床板は鋼床版を採用し設計したが、建設省からプレキャストのPC版を型枠兼用にして、現場打ちのRC床版を合わせた合成床板に変更させられた。</p> <p>エラーの重要性 : 構造上の選択に重大なる課題</p>				
エラー・問題点の状況	<p>PCプレキャスト板の使用には、次のような問題点がある。</p> <p>① このような合成床版の施工した経験業者から、PC板使用の場合にPC板が反り返っていて、鉄筋コンクリート床板の鉄筋がPC床板に接してしまい、コンクリートが鉄筋に回らなくて苦労したという。鉄筋とコンクリートが、きちんと付着しているか、疑問であるという。</p> <p>● コンクリートと鉄筋が付着していない場合は、鉄筋コンクリートとならず、問題である。</p> <p>②床版のせん断力の検討が、PC板とRC板と合わせた合成板位置で検討しているが、一番危険な位置で、構造上からRC床版の厚さのみ(図-10aの位置で)で検討すべきではないか。</p> <p>② 1車線が先行建設済みの橋を、車を通しながら施工するので、床板コンクリート打設中に、車両振動の影響を受けて、鉄筋とコンクリートの付着はしないのではないかという問題がある。</p>

分析(原因と結果)	<p>① RC床版の鉄筋とPC板との開きは、2cmと表示されている。コンクリートの粗骨材の最大寸法は25mmである。しかも、PC板は上側に反り返ってしまうので、鉄筋と接触してしまう。</p> <p>②既設コンクリート打設済みのところは、供用開始しており、新設コンクリート打設中に、連結されている鉄筋が車両により振動され、コンクリートが付着しない。</p>

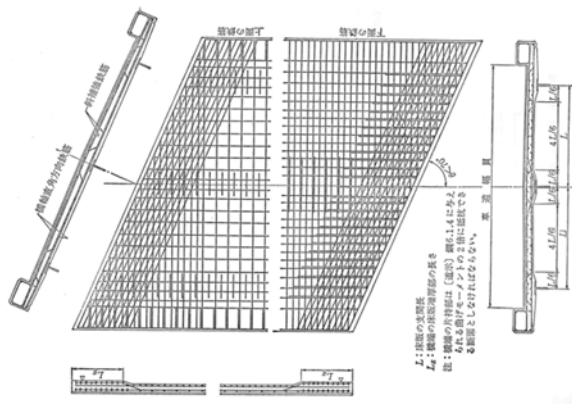
<p>(引用)図-14b 桁端部の床版補強の例</p>

分類	橋梁—I	14	鋼単純桁	事例番号	14
エラータイトル	斜角のきつい鋼桁橋の床版鉄筋配列				
失敗の事象	斜角のきつい床版端部は示方書に基づいて補強鉄筋を配筋しなければならない				
業務の段階	<input type="checkbox"/> 計画 <input type="checkbox"/> 調査 <input type="checkbox"/> 予備設計 <input checked="" type="checkbox"/> 詳細設計 <input type="checkbox"/> 積算 <input type="checkbox"/> 施工中 <input type="checkbox"/> 施工後 <input type="checkbox"/> 点検 <input type="checkbox"/> 補修 <input type="checkbox"/> 補強 <input type="checkbox"/> 耐震 <input type="checkbox"/> 景観				
業務・経過概要	業務概要 : 斜角のきつい床版部の設計・積算。建設技術センターの設計審査会で判明。 背景又は経過 : 基本的な構造知識の欠如。 エラーの重要性: 重大				
エラー・問題点の状況	斜角のきつい鋼桁橋の鉄筋コンクリート床版の鉄筋の配筋が、橋軸に直角に配筋されていなかった。				
分析 (原因と結果)	道路橋示方書では、斜角75° までは、斜角に平行に主鉄筋を配筋するが、75° 以下になると、図 14-a のように橋軸と直角に配筋するように規定されている。  端部は、斜角に平行に配筋する。

<p>斜角75° 以下</p> <p>図-14a 斜め床版配筋の考え方</p>		
改善策 又は対策	<ul style="list-style-type: none"> <li>● 示方書に基づいて、配筋させた。</li> <li>● 鋼橋だけでなく、RC橋、PC橋も考え方は、同じである。</li> </ul>				
参照(基準、道 示、図書他)	・鋼道路橋施工便覧(昭和 60 年 2 月) 社団法人 日本道路協会 (Page-29) → 図-1.18 & 1.19 1.2.4 床版の断面  (7)斜橋の橋端部床版の補強 右図は斜角が 70° 未満の場合の補強例である。

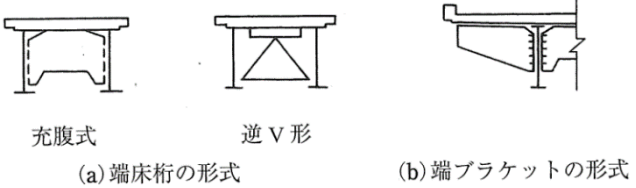
<p>(引用)図-15b 床版端部補強形式</p>			
その他	<p>参孝: 群馬県 県土整備部道路整備課            道路橋計画・設計要領(平成 26 年 10 月)            第3編 設計 第2章 鋼橋            2.6 プレートガードー橋 (Page-105)            図 15-c 参照            床版の張出量は概ね L=1.5m程度以下としている</p>

分類	橋梁—I	15	鋼単純桁	事例番号	15
エラータイトル	鋼桁床版端部の補強				
失敗の事象	床版端部は示方書に基づいて補強鉄筋を配筋しなければならない				
業務の段階	<input type="checkbox"/> 計画 <input type="checkbox"/> 調査 <input type="checkbox"/> 予備設計 <input checked="" type="checkbox"/> 詳細設計 <input type="checkbox"/> 積算 <input type="checkbox"/> 施工中 <input type="checkbox"/> 施工後 <input type="checkbox"/> 点検 <input type="checkbox"/> 補修 <input type="checkbox"/> 補強 <input type="checkbox"/> 耐震 <input type="checkbox"/> 景観				
業務・経過概要	業務概要 : 単純桁の積算依頼を受け、建設技術センターの審査会で判明。 背景又は経過 : 基本的な構造性の知識の欠如 エラーの重要性: 重大				
エラー・問題点の状況	<p>鋼桁橋端部の鉄筋コンクリート床版に補強鉄筋を配筋するように、規定されているが、それがされていない。</p>

<p>図-15a 床版端部の補強配筋の考え方</p>			
分析(原因と結果)	<p>道路橋示方書に、桁端部の床版の連続性が失われるので、補強鉄筋を配筋するように規定されているが、それがされていない。</p>				
改善策又は対策	<p>● 示方書に基づいて配筋させた。</p> <p>道路橋示方書・同解説(H24.3) II 鋼橋編 9.2 鉄筋コンクリート床版 9.2.11 桁端部の床版 (Page-279) (2)項に準じ、桁端部の中間支間の床版を端床桁等で支持しない場合は、桁端部から床版支間の1/2の間の床版については、T 荷重(衝撃含む)による設計曲げモーメントとして道示 9.2.4 (床版の設計曲げモーメント)に規定する値の2倍の鉄筋を配置する。片持部もこれに準じ配筋する。図 15-b に、端部を支持する形式を道示 (Page-280)から引用する。</p>

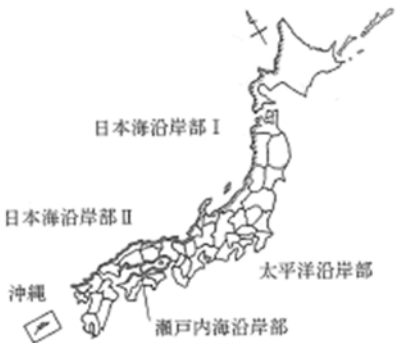
分類	橋梁—I	20	鋼桁橋等	事例番号	20
エラータイトル	耐候性鋼材の計画条件				
失敗の事象	硫化水素の影響を受ける桁に耐候性鋼板を使用、一面発錆。塗装を指示したが実施せず				
業務の段階	<input type="checkbox"/> 計画 <input type="checkbox"/> 調査 <input type="checkbox"/> 予備設計 <input type="checkbox"/> 詳細設計 <input type="checkbox"/> 積算 <input type="checkbox"/> 施工中 <input type="checkbox"/> 施工後 <input checked="" type="checkbox"/> 点検 <input type="checkbox"/> 補修 <input type="checkbox"/> 補強 <input type="checkbox"/> 耐震 <input type="checkbox"/> 景観				
業務・経過概要	業務概要 : 耐候性鋼桁橋の架設 背景又は経過 : 15年目の点検時 エラーの重要性: 重大				
エラー・問題点の状況	硫化水素の発生している河川の上に、耐候性鋼材を使用して、鋼板桁橋を架けた。 15年ほど経過してから、橋を見に行った。桁一面に赤錆が析出していた。				
分析(原因と結果)	架橋中に現場を見た時に、監督員から硫化水素が発生している川に架橋するので、鋼桁が腐食するので耐候性鋼板を使用したと説明された。  耐候性鋼板は、酸には強いが、硫化水素には抵抗しない。錆びてしまう。当時、硫化水素に抵抗できる鋼板は製造されていなかった。最近では、製造されている。(*注1)  <ul style="list-style-type: none"> <li>● 塗装するように指示をした。しかし、塗装はされていなかった。</li> <li>● 県の代行業業であり、職員が指示されたことを実施しなかったことに原因と問題がある。</li> </ul>				
改善策又は対策	至急塗装するように管理者(村)に要望した。		(引用)図-20 解 5.2.1 (第Ⅲ編 耐候性鋼材編図 -Ⅲ.2.8)

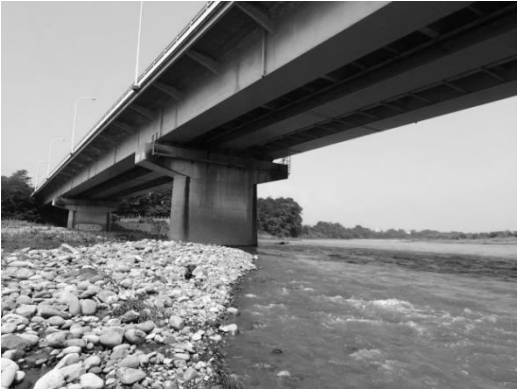
分類	橋梁—I	21	鋼桁橋	事例番号	21
エラータイトル	架設中の橋桁の落下				
失敗の事象	架設方法等の検討がされておらず。				
業務の段階	<input type="checkbox"/> 計画 <input type="checkbox"/> 調査 <input type="checkbox"/> 予備設計 <input type="checkbox"/> 詳細設計 <input type="checkbox"/> 積算 <input checked="" type="checkbox"/> 施工中 <input type="checkbox"/> 施工後 <input type="checkbox"/> 点検 <input type="checkbox"/> 補修 <input type="checkbox"/> 補強 <input type="checkbox"/> 耐震 <input type="checkbox"/> 景観				
業務・経過概要	業務概要 : 鋼桁橋の架設(中央大橋) 背景又は経過 : 架設工事中 エラーの重要性: 重大				
エラー・問題点の状況	張り出し方式で架設する架設時に、桁が落下する事故が発生。

<p>写真-21 中央大橋(鋼桁部)</p>		
分析(原因と結果)	<ol style="list-style-type: none"> <li>① 架設時の構造計算がされていなかったか。 張り出し方式で架設する場合は、応力が上下逆になる。接続部の接合ボルトの応力計算が間違っていて、本数が不足したか。</li> <li>② 部材に振られた組み立て番号が間違っていたか。 この間違いが多い。天地逆であれば組み立てボルトが通らない。</li> <li>③ クレーン架設等でウィンチマンとトビとのタイミングが狂って、ドリフトピン等の挿し込みが間に合わずに落橋する。</li> </ol>				
改善策又は対策	<ol style="list-style-type: none"> <li>① 部材番号が間違っている場合および天地が逆の場合は、現場で対応出来る。</li> <li>② 落橋した場合は、工場で製作のし直しをしなければならない。 このケースが多い。今回は、工場で再製作をした。</li> <li>③ 架設時の構造計算をきちんと行うこと。ケーブルエレクションを行う場合や張り出し方式等による架設をする場合は、計算は必ず行うこと。             <ul style="list-style-type: none"> <li>● 張り出し方式の場合は、片持ち梁となり、桁の圧縮側が引張となる。 引張側が圧縮となるから、片持ち梁の計算をしてチェックし、場合によっては補強をしなければならないことがある。</li> <li>● 架設方式が変わった場合は、必ず計算をやり直し、安全性を確認して、部材の補強等を行わなければならない。</li> </ul> </li> </ol>

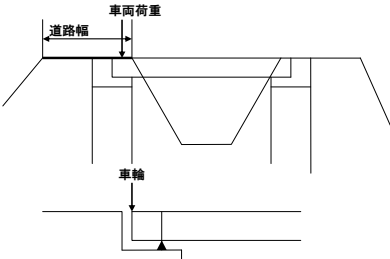
<p>図-29a 堤防と桁端部と荷重</p>		
分析(原因と結果)	<ul style="list-style-type: none"> <li>◎ 桁端部に車両荷重によるせん断力と曲げモーメントが働き、載荷荷重の基本的なミス</li> <li>◎ さらに、橋台にも車両荷重が載るのに、それらの検討がされていないかった。</li> </ul> 上記は、そもそも橋の位置(橋台下部工の位置)の決定時の基本事項であり、構造上の問題だけではない。 <ul style="list-style-type: none"> <li>● 状況によっては、堤防を破壊させる恐れがあった。</li> </ul>

分類	橋梁—I	29	橋梁一般	事例番号	29
エラータイトル	堤防(市町村道兼用)通行車両の載荷方法				
失敗の事象	歩道橋端部に車両が通行する。その載荷方法及び設計方法がわからない。				
業務の段階	<input type="checkbox"/> 計画 <input type="checkbox"/> 調査 <input type="checkbox"/> 予備設計 <input checked="" type="checkbox"/> 詳細設計 <input type="checkbox"/> 積算 <input type="checkbox"/> 施工中 <input type="checkbox"/> 施工後 <input type="checkbox"/> 点検 <input type="checkbox"/> 補修 <input type="checkbox"/> 補強 <input type="checkbox"/> 耐震 <input type="checkbox"/> 景観				
業務・経過概要	業務概要 : 町村道の鋼歩道橋の積算と施工管理 背景又は経過 : 市町村からの照査依頼時 エラーの重要性: 重大な結果になる可能性がある				
エラー・問題点の状況	堤防が、町村道兼用で、幅は堤防幅一杯を町村道幅として計画。(図-29a 参照) 歩道橋の設計は人のみであるが、図-29a のとおり堤防の中に食込んでおり、桁端部には車両荷重が載荷される。

改善策又は対策	発注前であったので、設計からやり直させた。 建設コンサルタントは、このようなことにも気を使う必要がある。				
参照(基準、道示、文献、図書他)	・群馬県道路橋計画・設計要領 第1章 橋梁計画の概要 1.1 計画一般(Page-3) より 橋梁計画とは、路線内に計画される橋梁構造物(架け替えも含む)について、橋梁の規模と構造形式を計画する作業で、これらを選定するために必要な調査、検討、協定に関するすべての作業を含む。 同解説: 橋梁の計画作業は、道路計画の一部として架橋位置または橋梁の必要場所が選定された後、当該橋梁の規模、構造形式を計画作業であり、作業概要は以下の通りである。 <ol style="list-style-type: none"> <li>1) 基本計画の策定 a) 道路計画条件の整理</li> <li>2) 予備設計 b) 橋梁平面形状の検討</li> </ol> 上記2項は特に橋梁の平面設計について留意をしている。 <ul style="list-style-type: none"> <li>・ 同章 2.3 計画上の留意事項(Page-8)               <ol style="list-style-type: none"> <li>1) 道路の平面線形 2) 縦横断線形 3) 橋梁の幅員</li> <li>4) 河川部架橋位置 5) 旧橋の取り扱い 6) 景観との調和 7) 2期線の橋梁</li> </ol>               上記7項目について留意事項として挙げている。             </li> <li>・ 道路橋示方書・同解説(S24.3) II 鋼橋編                9章 9.2.5 床版の最小全厚 (Page-272)                T 荷重が床版の主鉄筋が車両進行方向に平行な場合に相当するとも限らない。                (版主鉄筋が車両進行方向の場合は、<math>t=65L+130</math>)             </li> </ul>

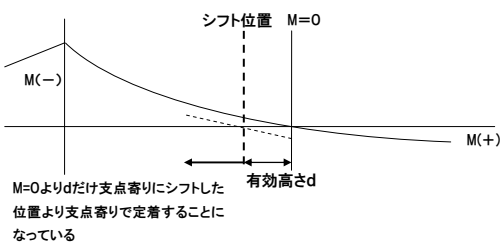
<p>図-34C 定着位置の決め方</p>		
参照(基準、道示、文献、図書他)	道路橋示方書(H24.3) Ⅲ コンクリート編 6.6.8 定着具付近の補強 (Page-201、202) (1) 定着具付近は、定着具背面に生じる引張応力に対して十分抵抗できる構造としなければならない同解説;図-解 6.6.19 突起定着の補強例 F3: 図-解 6.6.17 に示す T4、T5、に対する補強鉄筋(フランジの主鉄筋を併用してはならない)				
その他	注: 上記は上又は下フランジ定着部共通である。

<p>図-34a キレツ箇所</p>		
分析(原因と結果)	①突起定着する場合は圧縮側で定着することになっている。コンクリート橋示方書では、曲げモーメント $M=0$ の位置から有効高さ $d$ だけ支点側にシフトした位置より先の支点寄り、定着するように規定されている。 ②しかし、 $d$ だけ移動させていなかった。 ③コンクリート橋示方書に基づいて補強鉄筋は配筋されていたが、示方書で規定した位置まで補強されていなかったため、長さが不足していた。突起定着位置と補強鉄筋が終わった位置にもひび割れが発生していた。

改善策又は対策	● 示方書に基づいて圧縮領域を有効高さ $d$ だけ移動させて、その先で定着していなかったため設計上のミスである。 カーボンファイバーで補強した。

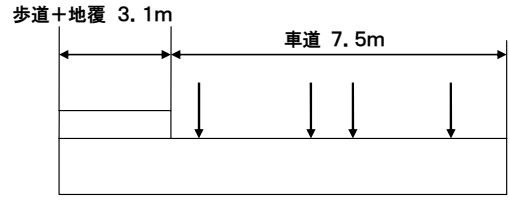
<p>図-36b 実施設計の載荷状態</p>			
改善策 又は対策	<p>近く四車線化する予定であり、舗装がコンクリート舗装であったので、不透水性のアスファルト舗装にやり替えた。(防水シートを貼った)</p> <p>床板上下面にカーボンファイバーを貼って対処するよう指示をした。</p>

<p>図-36a ひび割れ箇所の概要</p>			
分析 (原因と結果)	<p>暫定施工で、歩道部も使って二車線交通をさせていたことに、原因がある。</p> <p>① 四車線道路で、片側二車線+歩道で実施設計をしていた。</p> <p>② 暫定施工のため、歩道部も使って、暫定二車線で供用していた。</p> <p>③ 暫定二車線の構造設計計算はしていなかった。</p> <p>④ 歩道部分に、暫定期間中は車両荷重が載荷されたために、荷重超過となって、構造的に車両荷重に耐えられず、ひび割れが発生したものと思われる。</p>

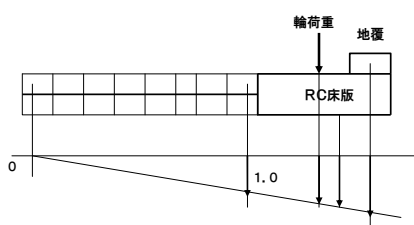
<p>図-39a 床版の影響線</p>

分類	橋梁—Ⅱ	8	PCとRC 拡幅部の一体部	事例番号	39
エラータイトル	PC ホロースラブ拡幅部の接続鉄筋				
失敗の事象	接続鉄筋で定着しているのみで、一体化困難。モーメントに抵抗できない。				
業務の段階	<input type="checkbox"/> 計画 <input type="checkbox"/> 調査 <input type="checkbox"/> 予備設計 <input type="checkbox"/> 詳細設計 <input checked="" type="checkbox"/> 積算 <input type="checkbox"/> 施工中 <input type="checkbox"/> 施工後 <input type="checkbox"/> 点検 <input type="checkbox"/> 補修 <input type="checkbox"/> 補強 <input type="checkbox"/> 耐震 <input type="checkbox"/> 景観				
業務・経過概要	業務概要 : プレテン桁の積算 背景又は経過 : 積算時 エラーの重要性: 重大				
エラー・問題点の状況	<p>① PCのホロースラブのみをPC鋼材で横締めされていた。</p> <p>② PCスラブとRCスラブの床板の連結の構造計算は、道路橋示方書の片持版の式を用いて計算されていた。</p> <p>③ 計算上は連続床板であるが、両床版は、接続鉄筋で連結されているだけであった。構造は、設計で用いた計算式をカバーされておらず、接続鉄筋が配置されているだけで、曲げモーメントに対する鉄筋が配筋されていなかった。接続鉄筋の定着長やせん断力の検討もされていなかった。</p>

<p>図-39b 荷重の考え方</p>		
分析 (原因と結果)	<p>● 構造は、計算式を満たしていなかった。端桁で <math>\eta=1.0</math> であるから、外側へ延長すると 1.0 以上となる。添加物として戴荷したのでは、荷重が不足する。</p> <p>④ せん断力にも、曲げモーメントにも抵抗しない。</p> <p>⑤ RC 床版の厚さ、および、鉄筋は道路橋示方書の片持版の計算式で決められていた。</p> <p>⑥ PC 鋼材で緊張連結されていないので、接続部は、せん断力および曲げモーメントに対する構造的当てははされていなかった。</p> <p>⑦ 接続鉄筋は、せん断力にも抵抗する設計になっていなかった。また、定着長の検討もされていなかった。</p>

改善策 又は対策	<p>① 影響線を考慮して、設計をやり直すように検討。</p> <p>② PC 鋼棒で横締め緊張するのであるから、RC 床版部も一体で緊張するように考慮。ギヨンマソネの式を使って PC 部および RC 部一体床板として計算することにより、すべて、問題点が解決するので、発注者に進言して、設計変更をした。</p> <p>③ PC スラブの構造計算は、上図 (図-39a) のように、RC 床版の荷重を端部に上載荷重 (添架物) として戴荷して構造計算をしていた。これがミスである。</p> <p>④ PC ホロースラブと張出し拡幅 RC スラブとを PC 鋼棒で緊張して一体化する。</p>				
参照 (基準、道示、文献、図書他)	<p>・PC 桁または RC 桁を幅員方向に複数並べ、全体を均質な単純スラブとして計算する場合、格子の計算と同じように、幅員方向の横分配を計算『分配係数』する。これを実用的な数表に初めてまとめたのがギヨン (Guyon)、改良したのがマソネ (Massonet) である。</p> <p>事例: ギヨン・マソネ法による荷重分配 (建設省土木研究所) 建設省制定 第 18~第 20 巻 「プレテンション方式 PC 単純床版橋・同 T げた橋」の手引き全日本建設技術協会 H8 年 7 月</p>

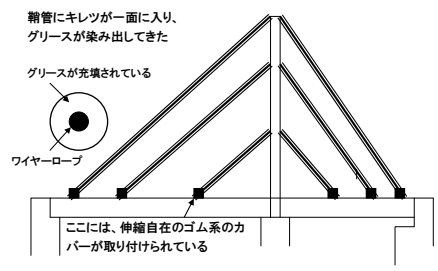
図-42a 斜張ロープのキレツ

分類	橋梁Ⅱ	11	PC斜張橋	事例番号	42
エラータイトル	非対称 PC 斜張ワイヤーロープカバー(鞘管)のキレツ				
失敗の事象	カバーに一面キレツが発生、グリースが湧出。設計及び緊張に問題がある。				
業務の段階	<input type="checkbox"/> 計画 <input type="checkbox"/> 調査 <input type="checkbox"/> 予備設計 <input type="checkbox"/> 詳細設計 <input type="checkbox"/> 積算 <input type="checkbox"/> 施工中 <input type="checkbox"/> 施工後 <input checked="" type="checkbox"/> 点検 <input type="checkbox"/> 補修 <input type="checkbox"/> 補強 <input type="checkbox"/> 耐震 <input type="checkbox"/> 景観				
業務・経過概要	業務概要 : ワイヤーロープの補修アドバイス 背景又は経過 : 点検調査時、キレツ発見 エラーの重要性 : 重大				
エラー・問題点の状況	<p>① ワイヤーロープには、伸縮自在のゴム系のカバーが取り付けられている。ワイヤーロープの長さ に比較して、短いために、伸縮自在には働かないようである。</p> <p>② 鞘管は割れ、無数のキレツが入っており、グリースが染み出している。</p> <p>③ 長径間のほうは、クリープの影響を受けるのではないか、の質問に対して、</p> <p>① 非対称であるから、長径間の方は、鞘管が、ワイヤーに対して弾性係数が小さいのではないか。ワイヤーの伸びに対して、鞘管の伸びは小さいのではないか。</p> <p>② 鞘管は、ワイヤーの伸びに追従出来ずに、キレツが入るのではないか。</p> <p>③ 長径間の方は、クリープの影響を受けるのではないか。の質問にたいして。</p>				
分析(原因と結果)	<p>施工業者からの回答として、</p> <p>① 鞘管の端部に、伸縮自在のゴム系のカバーが付いているので、心配は無い。</p> <p>② ワイヤーの伸びに対して、鞘管はゴム系のカバーとともに追従できる。実際は、短すぎてワイヤーの伸びに追従出来なかった。</p> <p>③ 示方書どおりに検討しているので問題は無いとの回答であった。</p> <p>● この示方書通りということが、問題である。実際は、示方書の値より大きい。事例番号33の張り出し方式で架橋する場合のクリープの検討が必要である(五料橋と同様に)。との再質問に、</p> <p>④ 張り出し施工の連続桁と異なり、ワイヤーで吊り上げていく施工方法であるからクリープの問題は無い。との回答であった。</p> <p>⑤ 建設コンサルタントおよび施工業者の研究不足が原因ではないだろうか</p> <p>⑥ 新しいタイプであるから、土木研究所や大学の指導を受けて、検討が必要であった。</p> <p>◎ クリープの影響もあるのではないだろうか。</p> <p>別途、鞘幹部での損傷は多く報告されており、カバーで覆われた部分での損傷は、点検時の発見は難しく、ケーブル腐食に影響も考えられ、重要な構造上の問題点にもなる。</p>

改善策又は対策	<p>町村は、施工業者に見積もりを出させて、補修する計画であったが、クリープ等の問題があるので、土木研究所やPC建協等の専門家の指導を仰いだ方が良いと進言した。</p>				
参照(基準、道示、文献、図書他)	<p>・道路橋示方書・同解説(S24.3)Ⅲ コンクリート橋編 13章 斜張橋 13.3 構造解析 (Page-272)          (3)PC斜張橋では、クリープ性状の異なる部材で構成されているので、部材をすべて支保工上で施工した場合でも、コンクリートのクリープによって不静定力が発生する。したがって、死荷重、斜材の調整力、主桁に導入されたプレストレス等の持続荷重による断面力の算出にあたっては、クリープによって生ずる不静定力を考慮する必要がある。</p>				
その他	<p>・道路橋示方書・同解説(S24.3)Ⅲ          コンクリート橋          13章 斜張橋 13.5 斜材定着部 (Page-276)          斜材定着部に生じる局部応力は鉄筋にて補強する必要がある。</p>		<p>(引用)図-42c 斜材定着部に生じる応力</p>

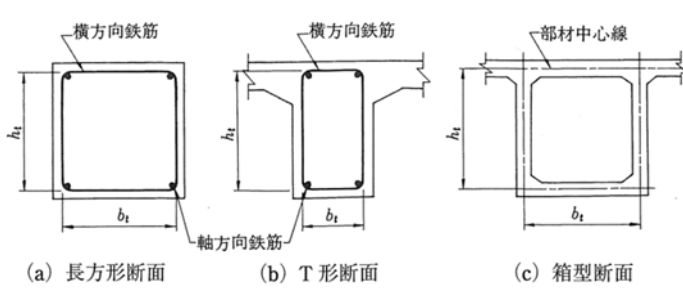
(a) 長方形断面   (b) T形断面   (c) 箱型断面 鉄筋コンクリート構造のねじりモーメントに対する横方向鉄筋応力度照査 (P166 参照)   (引用)図-46 左記に用いる bt 及び ht

分類	橋梁Ⅱ	15	PC 箱桁	事例番号	46
エラータイトル	曲線 PC 箱桁橋のねじれ照査				
失敗の事象	PC ボックス桁の設計において、捩じれの検討がされていない				
業務の段階	<input type="checkbox"/> 計画 <input type="checkbox"/> 調査 <input type="checkbox"/> 予備設計 <input type="checkbox"/> 詳細設計 <input checked="" type="checkbox"/> 積算 <input type="checkbox"/> 施工中 <input type="checkbox"/> 施工後 <input type="checkbox"/> 点検 <input type="checkbox"/> 補修 <input type="checkbox"/> 補強 <input type="checkbox"/> 耐震 <input type="checkbox"/> 景観				
業務・経過概要	業務概要 : 曲線 PC ポステン箱桁の設計 背景又は経過 : 積算依頼時に照査(建設技術センターの審査会で判明) エラーの重要性 : 設計上は照査は必要。				
エラー・問題点の状況	県道の曲線の PC 箱桁橋において、構造計算書を見ると、捩れモーメントを考慮していなかった。				
分析(原因と結果)	曲線橋であるから求心力(遠心力)が働く。捩れモーメントが作用するのを忘れたか、知らなかったか、無視したかである。 照査の段階で判ったはずであるが、照査がされていないか。				
改善策又は対策	発注者に進言して、設計をやり直させたところ、建設コンサルタントから捩れが生じ補強が必要であるから、鉄筋を配筋して対処しますとの回答があり、鉄筋で補強された。 ● 設計者も照査者も発注者も曲線橋についての勉強不足である。				
参照(基準、道示、文献、図書他)	・道路橋示方書・同解説(S24.3)Ⅲ コンクリート編 4 章 部材の照査 4.4 ねじりモーメントが作用する部材の 照査 (Page-162) (1)(2)ねじりモーメントの影響が大きい部材については、それぞれ設計荷重作用時、終局荷重作用時の照査を 4.4.3 又は終局の規定により行はなければならない。 解説文:ねじりモーメントは、一般に釣合ねじりモーメントと変形適合ねじりモーメントに分類される。 ・道路橋示方書・同解説(S24.3)Ⅲ コンクリート編 15 章 曲線構造 15.3 構造解析 (Page-289) (1) 断面力の算出にあたっては、曲線構造の特性を考慮できる適切な解析理論及び解析モデルを設定しなければならない。 (2) 1 支間あたりの交角が 30° 以下の曲線構造における曲げモーメント及びせん断力の算出は、曲線長を支間とする直線橋とみなして行うことができる。 設計荷重作用時及び終局荷重作用 $\sigma_{st} = \frac{M_t \cdot a}{1.6b_t \cdot h_t \cdot A_{wt}}$ $\sigma_{sl} = \frac{M_t \cdot (b_t + h_t)}{0.8b_t \cdot h_t \cdot A_{lt}}$

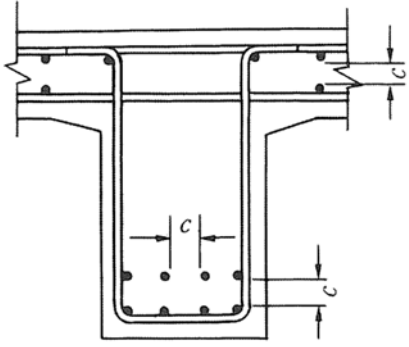
<p>ここに、c : 鋼材のあき</p> <p>(引用)図-48 鋼材のあき</p>

分類	橋梁—Ⅱ	17	PC ポステン箱桁	事例番号	48
エラータイトル	工場検査				
失敗の事象	町村依頼で工場検査をした。PC 鋼材・鉄筋等配筋検査等で、PC 鋼材と鉄筋配筋ミスを発見				
業務の段階	<input type="checkbox"/> 計画 <input type="checkbox"/> 調査 <input type="checkbox"/> 予備設計 <input checked="" type="checkbox"/> 詳細設計 <input type="checkbox"/> 積算 <input type="checkbox"/> 施工中 <input type="checkbox"/> 施工後 <input type="checkbox"/> 点検 <input type="checkbox"/> 補修 <input type="checkbox"/> 補強 <input type="checkbox"/> 耐震 <input type="checkbox"/> 景観				
業務・経過概要	業務概要 : PC ポステン桁の設計 背景又は経過 : 検査時に照査 エラーの重要性 : 基本的なミス				
エラー・問題点の状況	町村の依頼で、PC ポステン桁の PC 鋼線の配置、鉄筋の配筋、型枠等の工場検査を行った。PC 鋼線のシースと軸方向鉄筋が接触して配置されていた。最大骨材寸法の4/3倍以上の間隔を取らなければならないことになっているのに、取っていなかった。また、型枠とも接していた。				
分析 (原因と結果)	下請け任せで、主任技術者は施工管理をしていなかった。 責任施工であるから、そのようなことは無いと考えていたが、最近は、鉄筋は鉄筋、型枠は型枠と下請けや派遣社員に任せきりのようである。社内検査が徹底していない。				
改善策 又は対策	施工管理と社内検査の徹底をさせ、全てやり直させた。責任施工であるが、工場検査は実施した方がよい。				
参照 (基準、道示、 文献、図書他)	・道路橋示方書・同解説(S24.3) Ⅱ コンクリート編、 6章 形状及び鋼材の配置 6.6.2 鋼材のあき (Page-188)

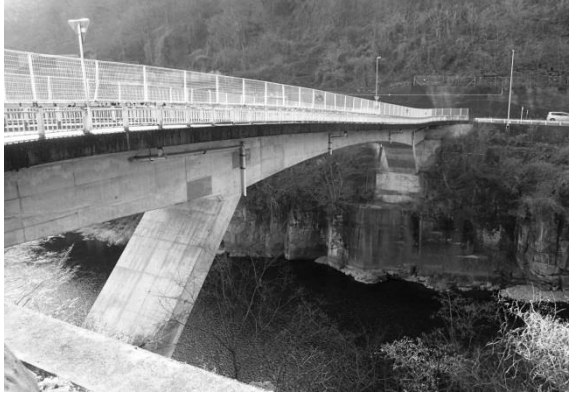
分類	橋梁Ⅱ	21	PC ラーメン橋	事例番号	52
エラータイトル	PC ラーメン橋の架設時の落橋				
失敗の事象	施工業者が発注者に協議なくPC 鋼線を減じ、施工中崩落				
業務の段階	<input type="checkbox"/> 計画 <input type="checkbox"/> 調査 <input type="checkbox"/> 予備設計 <input type="checkbox"/> 詳細設計 <input type="checkbox"/> 積算 <input checked="" type="checkbox"/> 施工中 <input type="checkbox"/> 施工後 <input type="checkbox"/> 点検 <input type="checkbox"/> 補修 <input type="checkbox"/> 補強 <input type="checkbox"/> 耐震 <input type="checkbox"/> 景観				
業務・経過概要	業務概要 : PC ラーメン橋の架設施工 背景又は経過 : 施工中 エラーの重要性 : 重大な施工ミス				
エラー・問題点の状況	左右岸の岩盤に定着し、両岸から張り出し施工して径間中央で連結する工法であった。施工業者が、岩盤へ定着するPC鋼材を何の検討もせず、発注者や設計者に相談無しに、減らしてしまった。				
分析 (原因と結果)	◎主任技術者は、施工する構造物の構造計算書等を把握して、設計を変えた方が良いという意見があったり、不明な点があったりしたら、発注者および設計者に、契約書に基づいて、協議相談をしなければならない。  ◎今回、これを怠ったことに原因がある。				
改善策 又は対策	施工業者の責任において復旧架橋した。

その他	<ul style="list-style-type: none"> <li>● 主任技術者が、どうして PC 鋼材を減らしたか不明。</li> </ul> また、桁架設中の搬入車両によりバランスを崩したために、作業員の死亡事故を伴う落橋事故が発生。

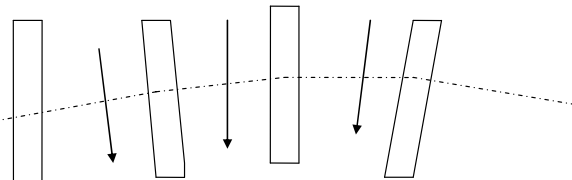
分類	橋梁—Ⅲ	1	RC 床版橋	事例番号	58
エラータイトル	3 径間連続曲線 RC 床版橋の下部工の配置ミスに伴う床版配筋				
失敗の事象	床版の配筋(長さ・方向・間隔)が全部相違、施工が出来ない				
業務の段階	<input type="checkbox"/> 計画 <input type="checkbox"/> 調査 <input type="checkbox"/> 予備設計 <input checked="" type="checkbox"/> 詳細設計 <input type="checkbox"/> 積算 <input type="checkbox"/> 施工中 <input checked="" type="checkbox"/> 施工後 <input type="checkbox"/> 点検 <input type="checkbox"/> 補修 <input type="checkbox"/> 補強 <input type="checkbox"/> 耐震 <input type="checkbox"/> 景観				
業務・経過概要	業務概要 : 河川渡橋梁の上下部工の積算 背景又は経過 : 設計施工時(下部工は発注され、ほぼ完成している)。 エラーの重要性 : 重大				
エラー・問題点の状況	<p>県道橋の上・下部工の設計で酷い設計があった。</p> <p>県のマニュアルに基づく橋脚配置をせず、床版の鉄筋の長さ方向等全て相違する3径間連続曲線鉄筋コンクリート床版橋の積算を依頼された。</p> <p>床板の主鉄筋の長さ・角度・向きが全部違う設計であった。</p> <p>主鉄筋は、同じ長さの物が1本も無い。施工ができない。</p>

<p>下部工の向きが全部違う。河川の流れの方向に合わせてあった</p> <p>図-58a 各橋脚の方向</p>		
分析(原因と結果)	<p>下部工の図面を見ると、下部工の向きが全部違う。それぞれ流路の流れの方向に合わせて、設計されていた。</p> <ul style="list-style-type: none"> <li>● よって桁受けの方向が全部違う。</li> <li>◎ 床板の鉄筋は、それぞれの桁受けの方向に合わせて、床板鉄筋が配筋されていた。</li> <li>① 下部工は、河川の流れの方向に合わせてたということであるが、凄い設計をしたものである。</li> <li>② 下部工は完成していた。</li> <li>③ 床板の鉄筋は、桁受けのところは補強鉄筋を配置して補強し、床板の主鉄筋は、全て橋軸に直角に等間隔で配筋するように変更した。鉄筋長は全て同じになった。</li> </ul>

改善策又は対策	<p>留意事項として、</p> <ul style="list-style-type: none"> <li>① 橋台は、河川砂防技術基準を侵さない範囲内で75°以上とする。</li> <li>② 橋脚は、円形断面とする。</li> <li>③ 桁受けで調整する。橋脚の桁受けは橋軸に直角にする。</li> </ul> <p>これらを検討していれば、避けられたミスである。</p> <ul style="list-style-type: none"> <li>① 橋脚の躯体は、河川の流れの方向に逆らわないように、円形にすべきであった。</li> <li>② 桁受けは、橋台を除いて橋軸に直角にすべきであった。</li> </ul> <p>県は、そのように指導しているが、何故このような設計をされたか判らない。発注者(県)が、設計方針を決定していなかったか、照査・検査をしていなかったのでは、ないだろうか。</p>				
参照(基準、道示、文献、図書他)	<p>・群馬県道路橋計画・設計要領(H15.8)</p> <p>4.9 橋梁平面形状の検討 (Page-40)</p> <p>2) 曲線橋の場合</p> <p>曲線橋を採用する場合、支間割、支承線を合わせる配慮が必要である。</p> <p>図-58b のように橋台・橋脚を平行に配置した例</p>

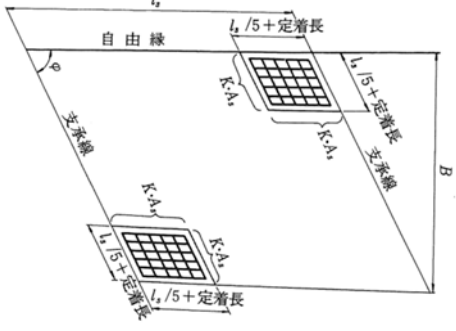
<p>(引用)図-65b 支承部の鈍角部の負のモーメントに対する用心鉄筋量及びその配置</p>

<p>図-65a 隅角部の補強</p>			
分析(原因と結果)	<p>図-65aのように、3径間連続梁のようになり、支点Bと支点Cの上面にひび割れが、発生する恐れがある。          それに対する対策として、網状の鉄筋を配筋する。設計者等は、この原則を知らない。</p>				
改善策又は対策	<p>施工前であったので、鈍角部に網状の補強鉄筋を入れさせた。</p>				
参照(基準、道示、文献、図書他)	<p>・道路橋示方書・同解説 (H24.3) III          コンクリート橋編 8章          床版橋 8.4          断面寸法と鋼材の配置 (Page-235)</p> <p>斜め床版橋については、図-65b に示すように鉄筋を配置する。</p>

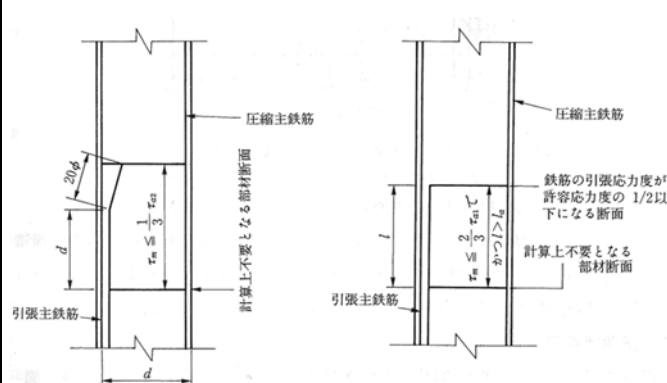
<p>図-68a 鉄筋定着の考え方</p>			
分析(原因と結果)	<p>示方書に、鉄筋の必要としない位置から有効高さdを取り、その先に必要とする定着長を取るよう規定されている。その有効高さ d を取っていないかった</p>				
改善策又は対策	<p>カーボンファイバーで補強した。</p>				
参照(基準、道示、文献、図書他)	<p>・コンクリート道路橋設計便覧(H6.2)            第10章 構造細目 10. 2. 5鉄筋の定着            (1)引張鉄筋            3)引張部に主鉄筋を定着する場合、下記の2方法のいずれかを満足させる。(Page-166)</p> <p>① 定着する鉄筋を計算上不要となった部材断面から、有効高に等しい長さだけのばし、その位置でかぶりを大きくとるように適当な勾配で折り曲げ、そこから鉄筋直径の20倍以上のばして止める。</p> <p>② の方法 連続している鉄筋の引張応力度が道示に示す許容応力度の1/2以下になる断面まで、定着をのばしてとめる。</p> <p>計算上不要になった断面から止める点までの長さは、所要の定着長以上とする。</p>

<p>① による定着方法  <math>\tau_{a1}</math> : コンクリートが負担できる平均せん断応力度  <math>\tau_{a2}</math> : コンクリートの平均せん断応力度の最大値  <math>l_d</math> : 鉄筋の定着長</p> <p>② による定着方法            鉄筋の引張応力度が許容応力度の1/2以下になる断面            計算上不要となる部材断面</p> <p>図-68b 鉄筋定着の考え方</p>

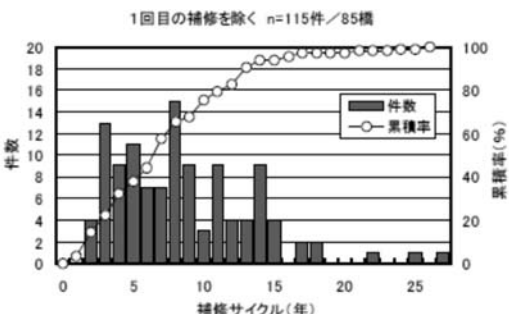
<p>(引用)図-70 伸縮装置の補修実態</p> </div>

分類	橋梁—Ⅲ	14	鋼桁の RC 床版構造	事例番号	70
エラータイトル	施工を考慮した鋼桁端部の床版構造				
失敗の事象	伸縮装置と床版コンクリートの接続部で鋼桁との定着筋、補強筋等で錯綜し、コンクリートが回らない。				
業務の段階	<input checked="" type="checkbox"/> 計画 <input type="checkbox"/> 調査 <input type="checkbox"/> 予備設計 <input type="checkbox"/> 詳細設計 <input type="checkbox"/> 積算 <input type="checkbox"/> 施工中 <input type="checkbox"/> 施工後 <input type="checkbox"/> 点検 <input type="checkbox"/> 補修 <input type="checkbox"/> 補強 <input type="checkbox"/> 耐震 <input type="checkbox"/> 景観				
業務・経過概要	業務概要 : 鋼桁床版の設計 背景又は経過 : 通行人から、中央大橋の右岸橋台の伸縮継ぎ手が、車が通ると異様な音がすると通報があり、調査したところ、コンクリートが隅々まで回っていないために、伸縮継ぎ手が固定されず、異様な音を発していた。 エラーの重要性 : 施工性を考慮した設計の基本的事項				
エラー・問題点の状況	鋼桁の桁端部における鉄筋コンクリート床板と鋼製の伸縮継手の接続固定部は、伸縮継手定着鉄筋と床版コンクリート鉄筋とが複雑密に配筋されているので、コンクリートがまわらない。 ◎ 床版と桁を接続させるために、接続鉄筋が配筋されている。				
分析(原因と結果)	<ul style="list-style-type: none"> <li>● 鉄筋コンクリート床板の連続性を保つために、桁端部は鉄筋で補強されているので、さらに、鉄筋量が多い。</li> <li>● また、合成桁は桁端部に、水平せん断力に抵抗するために、補強鉄筋が配筋されている。さらに、床版と桁を連結する接続鉄筋が配筋されている。十分に締め固めをしてもコンクリートの廻りが悪い。</li> <li>● 交通を開放してから暫くするとガタガタと音がして破損する。</li> </ul>

改善策又は対策	◎ なるべくシンプルな構造にした方が良い。 ◎ 補修にあたり、設計した設計者を呼んで、構造的な問題点を十分に確認の上、今後の設計の参考にさせた。 ◎ 設計者には絵は描けるが、施工してみると、鉄筋同士が当たってしまっ、コンクリートが廻らないことを設計者に確認させ、今後の設計への反映をさせた。 ◎ 至急調査の上、補修した。				
参照(基準、道示、文献、図書他)	・道路橋示方書・同解説(H24.3) Ⅲ コンクリート橋編 4.2 伸縮装置 4.2.1 一般(Page-100) (1)項に、伸縮装置は次の性能を確保するように規定している。 1. 路面の平坦性、2. 車両に対する耐久性、3. 水密性、4. 通行に対する騒音、振動を出さない、5. 補修の容易性 また、最近はその選定にあたっては、清掃、点検、補修、取り換え等の維持管理を確実かつ容易に行えるように十分に考慮するとともに、初期費用のみならず、維持管理段階の費用まで考慮(ライフサイクルコスト)するように求めている。 ・(参考)都土木技術支援・人材育成センター(H24) Annual Report 10.道路橋伸縮装置の補修に関する技術資料 技術支援課 関口幹夫他 右は、都道の事例であるが、その補修サイクル実績は、沿道環境の保全が優先される地内では3~15年と比較的短い。また1990年~2000年の補修サクルの平均は10年程度と推定されている。このように早期に補修を繰り返すRC床版では、撤去時のプレーカー使用による研りすぎ、不用意なひび割れによるダメージを受ける。また、上記の鉄筋等の輻輳する故、切断するなど何度も研り取ることで既設床版の疲労耐久性を悪化させている。しかしこの問題は、ジョイントの取付け部の疲労耐久性の検討はほとんどなされていない。このような問題もあるという指摘もある。				
その他	<div style="text-align: right;">

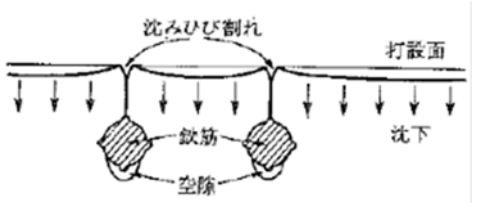
分類	橋梁—Ⅲ	17	床版構造	事例番号	73
エラータイトル	RCT 桁・床版線状ひび割れ(コンクリートひび割れ)				
失敗の事象	コンクリート床版の2次バイブレーター締固め不足、鉄筋の表面が膨らむ、ひび割れ				
業務の段階	<input type="checkbox"/> 計画 <input type="checkbox"/> 調査 <input type="checkbox"/> 予備設計 <input type="checkbox"/> 詳細設計 <input type="checkbox"/> 積算 <input checked="" type="checkbox"/> 施工中 <input type="checkbox"/> 施工後 <input type="checkbox"/> 点検 <input type="checkbox"/> 補修 <input type="checkbox"/> 補強 <input type="checkbox"/> 耐震 <input type="checkbox"/> 景観				
業務・経過概要	業務概要 : RCT 桁の床版の施工 背景又は経過 : 橋面(床版コンクリート)の形成時 エラーの重要性 : 床版、鉄筋等の品質上に影響する基本事項				
エラー・問題点の状況	鉄筋コンクリートT桁橋で、橋面舗装をしようとしたら、床板表面に線状に何箇所も持ち上がって、ひび割れが入っていた。 コンクリートの材料分離のうち、打込み直後からブリーディングが原因で生じるひび割れがある。このひび割れは、打設後1~2時間で、鉄筋の上部や壁と床面の境目などに断続的に発生する。また、もち上がっている所を叩いてコンクリートを撤去してみたら、鉄筋の下側が空洞になっていた。				
分析(原因と結果)	コンクリート打込み直後から生じるブリーディング が原因で起こるひび割れである。 ① 締め固め不十分で、浮き上がって来た水が鉄筋に阻まれて、鉄筋の下に水が残ってしまった。(コンクリートの材料分離)。 ② 鉄筋の下が空洞になった。 ③ その影響で床板表面にキレツが発生した。 ④ その2次バイブレーターをかけるのを怠ったことが原因である。

(引用)図-73a 沈みひび割れ		
	・参照:「コンクリートのひび割れがわかる本」(株)セメントジャーナル社 (Page-26)コンクリートの配合が原因で発生するひび割れ 8. コンクリートの沈下ひび割れ  施工の処理の仕方では、鉄筋下、残留した水分等の影響により十分締固めが確保できず剥離が起こる。結果、鉄筋の上側に沿ったひび割れが生ずる。

改善策又は対策	コンクリートをはつり、鉄筋を出して、樹脂を塗布してモルタル等で補修した後に、舗装をした。 <b>●</b> コンクリートが凝固を始める前に2次バイブレーターをかけて、再度締め固めをして、水を排除して表面仕上げをすることが、鉄則である。鉄筋の下に溜まった水が排除される。				
参照(基準、道示、文献、図書他)	・参照:「コンクリートのはなしⅠ」(技報堂出版) 著者:藤原忠司他 10 生まれたてのコンクリート【材料分離】(Page-65) 材料分離には大きく2つに分けられます。 1. 粗骨材(砂利)が局部的に分離・集中する現象 2. 微細粒子を含んだ水分がコンクリート上面に上昇する現象(ブリーディング bleeding)

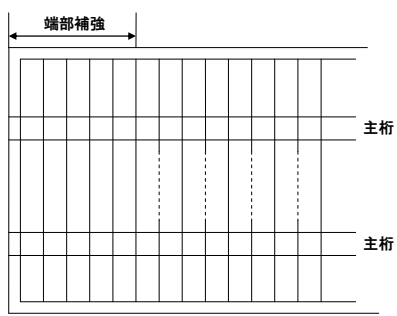
分類	橋梁—Ⅲ	19	RC床版	事例番号	75
エラータイトル	鉄筋コンクリート床版の補強鉄筋				
失敗の事象	鋼桁RC床版端部設計の補強鉄筋が無い				
業務の段階	<input type="checkbox"/> 計画 <input type="checkbox"/> 調査 <input type="checkbox"/> 予備設計 <input checked="" type="checkbox"/> 詳細設計 <input type="checkbox"/> 積算 <input type="checkbox"/> 施工中 <input type="checkbox"/> 施工後 <input type="checkbox"/> 点検 <input type="checkbox"/> 補修 <input type="checkbox"/> 補強 <input type="checkbox"/> 耐震 <input type="checkbox"/> 景観				
業務・経過概要	業務概要 : 鉄筋コンクリート床版の補強鉄筋の配置 背景又は経過 : 設計の初歩的事項のミスと照査不足 エラーの重要性 : 重大				
エラー・問題点の状況	<p>道路橋示方書に、床版端部では、床版の連続性が失われるので、補強鉄筋を配筋することになっている。しかし、配筋されていなかった。</p>

<p style="text-align: center;">図-75a 端部の補強</p>		
分析(原因と結果)	<p>設計者および照査技術者が、示方書を理解していなかったことと、照査がきちんと行われていなかったことが原因である。</p>				
改善策又は対策	<p>発注前であり、設計をやり直させた。</p>				
参照(基準、道示、文献、図書他)	<p>・道路橋示方書・同解説(H24.3) Ⅱ鋼橋編 9.2 鉄筋コンクリート床版 9.2.11 桁端部の床版 (Page-279) 準じ、桁端部の中間支間の床版を端床桁等で支持しない場合は、桁端部から床版支間の1/2の間の床版については、T荷重(衝撃含む)による設計曲げモーメントとして道示 9.2.4(床版の設計曲げモーメント)に規定する値の2倍の鉄筋を配置する。片持部もこれに準じ配筋する。</p> <p>下記に、端部を支持する形式を同示(Page-280)から引用する。</p> <div style="display: flex; justify-content: space-around; align-items: center;"> <div style="text-align: center;">

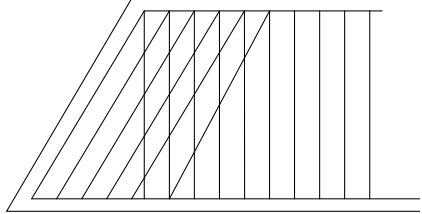
分類	橋梁-Ⅲ	20	RC 床版構造	事例番号	76
エラータイトル	斜角のきつい鉄筋コンクリート床版の配筋				
失敗の事象	RC 床版端部の主鉄筋の方向と補強鉄筋の配筋せず				
業務の段階	<input type="checkbox"/> 計画 <input type="checkbox"/> 調査 <input type="checkbox"/> 予備設計 <input checked="" type="checkbox"/> 詳細設計 <input type="checkbox"/> 積算 <input type="checkbox"/> 施工中 <input type="checkbox"/> 施工後 <input type="checkbox"/> 点検 <input type="checkbox"/> 補修 <input type="checkbox"/> 補強 <input type="checkbox"/> 耐震 <input type="checkbox"/> 景観				
業務・経過概要	業務概要 : 斜角のきつい鉄筋コンクリート床版の設計 背景又は経過 : 設計照査時 エラーの重要性 : 基本的事項				
エラー・問題点の状況	斜角のきつい橋の鉄筋コンクリート床版の主鉄筋の配筋が、橋軸に直角に配筋されていなかった		斜角が75° 以下の場合

図-76a 斜め床版の端部		
分析 (原因と結果)	① 斜角が75° 程度までは、斜角に合わせて配筋する。 ② それよりきつい場合は、橋軸に直角に配筋し、端部は斜角に合わせて補強鉄筋を配筋する。 ③ 上記のように示方書に規定されているのに、設計者は理解していなかった。 ● 照査がきちんと行われていれば、避けられたミスである。				
改善策又は対策	発注前であり、設計をやり直させた。				
参照 (基準、道示、文献、図書他)	・道路橋示方書・同解説(H24.3)Ⅲ コンクリート橋編 8章 床版橋 8.4 断面寸法と鋼材の配置 (Page-235)

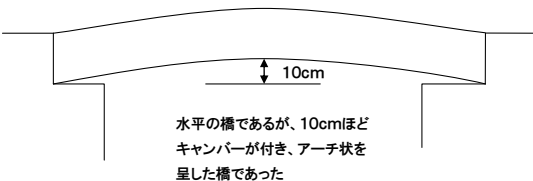
<p>図-79 橋桁の形状とアーチ作用</p>			
改善策 又は対策	この橋については、バイパスを設置して対処された。

分類	橋梁—Ⅲ	23	RC 構造と酸性河川	事例番号	79
エラータイトル	硫化水素の影響下の鉄筋コンクリート橋				
失敗の事象	橋梁の点検せず、放置した結果、鉄筋の露出・腐食				
業務の段階	<input type="checkbox"/> 計画 <input type="checkbox"/> 調査 <input type="checkbox"/> 予備設計 <input type="checkbox"/> 詳細設計 <input type="checkbox"/> 積算 <input type="checkbox"/> 施工中 <input type="checkbox"/> 施工後 <input checked="" type="checkbox"/> 点検 <input type="checkbox"/> 補修 <input type="checkbox"/> 補強 <input type="checkbox"/> 耐震 <input type="checkbox"/> 景観				
業務・経過概要	業務概要 : 橋梁の老朽化調査 背景又は経過 : 調査不足と点検時の結果 エラーの重要性 : 落橋の寸前とも思われる程度に放置し、重大事故の可能性				
エラー・問題点の状況	草津町内の鉄筋コンクリート橋の県道橋が老朽化しているというので調査をした。  主鉄筋が全て露出して、硫化水素の影響を受けてボロボロに錆びており、今落橋してもおかしくない状態であった。大型車が通行しても持っている。				
分析 (原因と結果)	下を流れている河川が強酸性の河川で、硫化水素によりコンクリートが腐食して、鉄筋も腐食してボロボロであった。 昭和 30 年ごろまでは、全ての橋に径間ごとにキャンバーを付けており、アーチ状をさせていた。アーチ作用によって、橋軸方向に圧縮力が働き、鉄筋を始めとしてコンクリートが腐食して断面不足になっても、アーチ作用によって、車両荷重に耐えていたのではなかろうか。

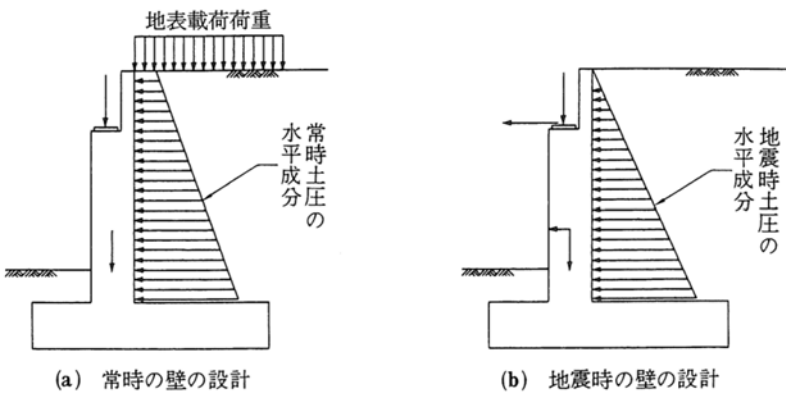
(引用) 図 82 - 解 8.4.1 逆 T 式橋台の断面計算における荷重状態

分類	橋梁—IV	2	下部工逆 T 型橋台	事例番号	82
エラータイトル	逆 T 型橋台の縦壁の鉄筋量				
失敗の事象	背面が主筋である下部工縦壁の配筋が前面も同じ配筋				
業務の段階	<input type="checkbox"/> 計画 <input type="checkbox"/> 調査 <input type="checkbox"/> 予備設計 <input checked="" type="checkbox"/> 詳細設計 <input type="checkbox"/> 積算 <input type="checkbox"/> 施工中 <input type="checkbox"/> 施工後 <input type="checkbox"/> 点検 <input type="checkbox"/> 補修 <input type="checkbox"/> 補強 <input type="checkbox"/> 耐震 <input type="checkbox"/> 景観				
業務・経過概要	業務概要 : 下部工の設計施工 背景又は経過 : 設計照査時 エラーの重要性 : 重大				
エラー・問題点の状況	逆 T 型橋台の縦壁の鉄筋量が間違っていた。背面が主筋で D22mm@100mm でなければならないところ、前面も背面も同じ D22mm@200mm で設計されていた。  ● 躯体背面に土圧がかかるから、背面側の鉄筋が主鉄筋で引張鉄筋である。				
分析 (原因と結果)	① 設計者の転記ミス。設計図作成者への説明ミス。 ② 設計図作成者のミス。 ③ 照査がきちんと行われていれば避けられたミスである。				
改善策又は対策	背面土圧を軽減しなければならないので、背面盛土を 軽量盛土材 EPS に変えた。				
参照 (基準、道示、文献、図書他)	道路橋示方書・同解説(H24.3) IV下部構造編 8.4 橋台の設計 (Page-213) 8.4.1 逆 T 橋台/同解説 抜粋  (3) 橋台壁の鉄筋の配置は、次による。(縦筋の考え方) 1) 橋台壁の鉛直方向鉄筋の段落としは行わない。 2) 前面側の鉛直方向鉄筋は、背面側の鉛直方向鉄筋の 1/2 以上の鉄筋を配置する。ただし、常時に側方移動を起こすおそれのある橋台または、耐震設計編 8.2.4 の規定より土質定数の低減係数 DE が 1 未満となる土層を有する地盤上にある橋台においては、背面側の鉛直方向鉄筋と同程度を配置する。

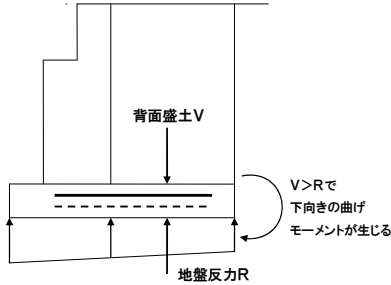
分類	橋梁—IV	4	下部工橋台躯体	事例番号	84
エラータイトル	逆 T 型橋台の後フーチングの鉄筋量				
失敗の事象	フーチング上面が主鉄筋のところ、上下面とも鉄筋量が同じであった				
業務の段階	<input type="checkbox"/> 計画 <input type="checkbox"/> 調査 <input type="checkbox"/> 予備設計 <input checked="" type="checkbox"/> 詳細設計 <input type="checkbox"/> 積算 <input type="checkbox"/> 施工中 <input type="checkbox"/> 施工後 <input type="checkbox"/> 点検 <input type="checkbox"/> 補修 <input type="checkbox"/> 補強 <input type="checkbox"/> 耐震 <input type="checkbox"/> 景観				
業務・経過概要	業務概要 : 橋台基礎後趾フーチングの設計 背景又は経過 : 会計検査時指摘 エラーの重要性 : 基本的事項で重大				
エラー・問題点の状況	逆T型橋台の後フーチングの鉄筋量が間違っており、会計検査で指摘された。 上面鉄筋が主鉄筋であり、上面鉄筋がD22@125mmで、下面鉄筋D22@250mmでなければならないところ、上・下面ともD22@250mmで設計されていた。				
分析 (原因と結果)	背面盛土 $V > R$ であるから、下に曲がる曲げモーメントが生じる。  ① 設計者の設計のミス、または、転記ミスである。 ② 設計図作成者への説明ミス ③ 設計図作成者のミス ④ 照査がきちんと行われていれば、避けられたミスである。

<p>背面盛土V 地盤反力R V&gt;Rで下向きの曲げモーメントが生じる</p> <p>図-84a 後フーチングの配筋</p>			
改善策 又は対策	橋台背面盛土を軽量盛土材 EPS に変えて対処した。				
参照 (基準、道示、文献、図書他)	・道路橋示方書・同解説(H24.3) II 下部構造編 8.7 フーチングの設計 8.7.1 一般 同解説(1) (1)フーチングは、フーチング自重、土砂等の上載荷重、浮力の有無、地盤反力、基礎からの反力等により、設計上最も不利となる荷重状態を考慮して設計しなければならない。

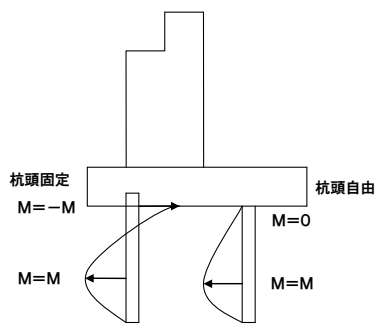
分類	橋梁—IV	5	下部工橋脚躯体	事例番号	85
エラータイトル	橋台基礎杭の設計(杭頭条件)				
失敗の事象	杭頭固定、杭頭自由の両ケースで検討すべき鉄筋量算定ミス				
業務の段階	<input type="checkbox"/> 計画 <input type="checkbox"/> 調査 <input type="checkbox"/> 予備設計 <input checked="" type="checkbox"/> 詳細設計 <input type="checkbox"/> 積算 <input type="checkbox"/> 施工中 <input type="checkbox"/> 施工後 <input type="checkbox"/> 点検 <input type="checkbox"/> 補修 <input type="checkbox"/> 補強 <input type="checkbox"/> 耐震 <input type="checkbox"/> 景観				
業務・経過概要	業務概要 : 橋台基礎の設計 背景又は経過 : 会計検査時指摘 エラーの重要性 : 重大				
エラー・問題点の状況	<p>会計検査で、杭基礎の橋台が持たないと指摘された。 杭頭自由のケースしか、検討していなかった。</p> <p>●杭頭固定について検討したところ、杭頭固定の方が大きかった。杭頭固定で設計しなければならなかった。</p>

<p>図-85a 基礎杭の設計</p>		
分析(原因と結果)	<p>道路橋示方書下部工編に、基礎杭は、杭頭固定と杭頭自由の両方のケースで検討をし、危険な状態で設計しなければならないと規定されている。</p> <p>●道路橋示方書に基づいて、杭頭固定について検討をしていなかったため、建設コンサルタントの設計ミスである。</p> <p>◎設計者および照査技術者が、示方書を理解していれば避けられたミスである。</p>				
改善策又は対策	背面盛土をEPS(軽量盛土材)に変えて、対処した。				
参照(基準、道示、文献、図書他)	<p>・道路土工 軟弱地盤対策指針(H24.8) (社)日本道路協会 第6章 軟弱地盤対策工の設計・施工(Page-212) &lt;&lt;抜粋&gt;&gt;</p> <p>擁壁背面の盛土材を軽量盛土材とすることにより、盛土荷重を軽減して、地盤の側方変形や取付盛土の沈下の低減を図るものである。 また、擁壁に作用する背面土圧の軽減にも効果あり、擁壁基礎の杭本数を削減できる。</p> <p>図-85bは、軟弱地盤対策における事例であるが、一般に、本 EPS 工法は、軽量盛土の工法の一つで</p> <ol style="list-style-type: none"> <li>1.「荷重軽減工法」</li> <li>2.「土圧低減工法」</li> </ol> <p>に分けられ、軟弱地盤上の盛土、急傾斜地盛土、構造物の裏込め、直立壁、盛土の拡幅などに適用可能である。</p>

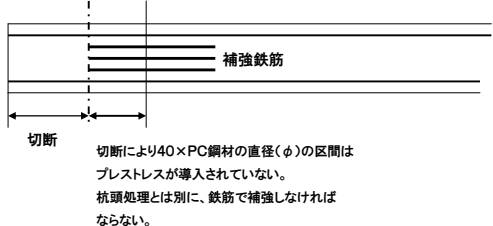
分類	橋梁—IV	10	下部工基礎杭	事例番号	89
エラータイトル	PC 杭の杭頭補強				
失敗の事象	杭頭の補強されていないと指摘、EPS で背面盛土変更				
業務の段階	<input type="checkbox"/> 計画 <input type="checkbox"/> 調査 <input type="checkbox"/> 予備設計 <input type="checkbox"/> 詳細設計 <input type="checkbox"/> 積算 <input type="checkbox"/> 施工中 <input checked="" type="checkbox"/> 施工後 <input type="checkbox"/> 点検 <input type="checkbox"/> 補修 <input type="checkbox"/> 補強 <input type="checkbox"/> 耐震 <input type="checkbox"/> 景観				
業務・経過概要	業務概要 : PC 杭の施工 背景又は経過 : 会計検査時指摘 エラーの重要性 : 重大				
エラー・問題点の状況	<p>橋台の基礎杭に PC 杭を採用した。 打ち込み不能となったので、切断してしまった。 これも、会計検査で、杭頭補強がされていないと指摘された。</p>

<p>切断により40×PC鋼材の直径(φ)の区間はプレストレスが導入されていない。 杭頭処理とは別に、鉄筋で補強しなければならない。</p> <p>図-89a 杭頭とPC 定着</p>			
分析(原因と結果)	<p>施工業者は、示方書に基づいて杭頭処理をしているので十分と考えて、鉄筋で補強しなかった。</p> <ul style="list-style-type: none"> <li>● 杭頭処理と杭を切断して強度が不足し補強するのとは違う。 施工業者は、監督員が判らなかつたら、示方書を見たり、設計者に聴いて確認をすれば避けられたミスである。</li> <li>● 杭頭部には、PC 鋼線の定着金具がある。この部分を切断すると 40d(PC 鋼線の直径) 区間、杭頭部には、プレストレスが導入されない。そのプレストレス不足分を鉄筋で補強する方法である。それが、されていなかった。</li> </ul>

改善策又は対策	橋台背面盛土を EPS(軽量盛土材)に変えて対応した。				
参照(基準、道示、文献、図書他)	<p>・道路橋示方書・同解説(S24.3)            Ⅲ編 12.9 杭体の設計            12.9.3 杭とフーチングの接合部 (Page-441)</p> <p>杭とフーチングの接合部は原則として剛結し、接合部に生じる力に対して安全であることを照査する。</p> <p>A, 杭体内補強鉄筋を配置する場合は同示方書Ⅲ、12.11.1 に準拠する。            B, 仮想鉄筋コンクリート断面により照査を行う場合には、PC 鋼材を無視する。            C, 補強鉄筋の定着長は鋼管杭接合による。</p>

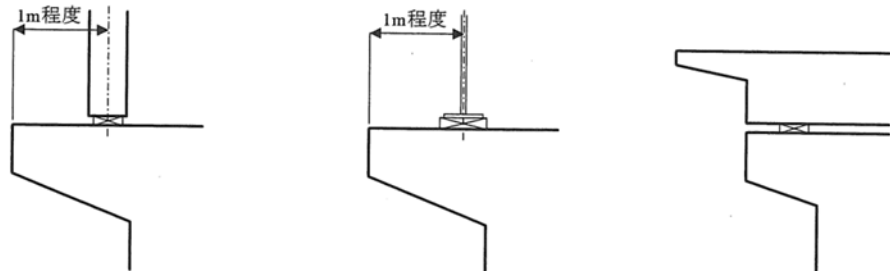
分類	橋梁—IV	19	下部工橋脚	事例番号	98
エラータイトル	橋脚張り出し部のキレツ				
失敗の事象	橋脚張出し式桁受けの天端に曲げモーメント及びせん断によるキレツが発生				
業務の段階	<input type="checkbox"/> 計画 <input type="checkbox"/> 調査 <input type="checkbox"/> 予備設計 <input type="checkbox"/> 詳細設計 <input type="checkbox"/> 積算 <input type="checkbox"/> 施工中 <input checked="" type="checkbox"/> 施工後 <input type="checkbox"/> 点検 <input type="checkbox"/> 補修 <input type="checkbox"/> 補強 <input type="checkbox"/> 耐震 <input type="checkbox"/> 景観				
業務・経過概要	業務概要 : 橋脚の張出し部の補強 背景又は経過 : 施工後の視察 エラーの重要性 : 経年劣化による断面修復と断面補強				
エラー・問題点の状況	橋脚張出し部に入るひび割れが発生。

分析(原因と結果)	架設から 30 数年が経過し、車両が大型化し、交通量も増大し、経年の変化に耐えられなくなったようである				
改善策又は対策	橋脚の桁受けのひび割れは、今のうちならばカーボンファイバーで処置ができると考えられるので、床版の補修と一緒に補修をした方が良く、図面と簡単なコメントを書いて、ゼネコンに渡した。 ● その後、どのように対処されたか確認のために、見に行ってみた。床版は、下面に鉄板を張り補強されていたが、橋脚のひび割れは、補修されていなかった。				
参照(基準、道示、文献、図書他)	・群馬県道路橋計画・設計要領(H15.8) 4.6 橋脚の設計 4.6.2 T形橋脚 (Page-237) 張出しばり先端から外げた中心までの離れは、上部工架設、将来のメンテナンスなどを考慮し、図-98b のように 1m 程度を標準とする。

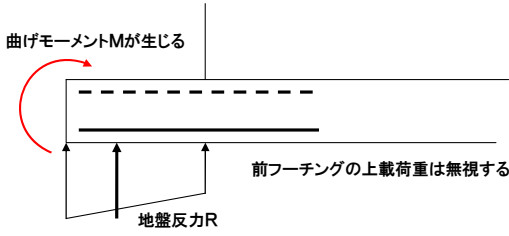
分類	橋梁—IV	25	下部工橋台	事例番号	104
エラータイトル	逆 T 式橋台の前フーチングの設計計算				
失敗の事象	上載荷重を無視するから、主鉄筋は下側である				
業務の段階	<input type="checkbox"/> 計画 <input type="checkbox"/> 調査 <input type="checkbox"/> 予備設計 <input checked="" type="checkbox"/> 詳細設計 <input type="checkbox"/> 積算 <input type="checkbox"/> 施工中 <input type="checkbox"/> 施工後 <input type="checkbox"/> 点検 <input type="checkbox"/> 補修 <input type="checkbox"/> 補強 <input type="checkbox"/> 耐震 <input type="checkbox"/> 景観				
業務・経過概要	業務概要 : 新設橋台の施工 背景又は経過 : 締切掘削中 エラーの重要性 : 工期、工法の修正・変更				
エラー・問題点の状況	逆 T 型橋台の前フーチングの鉄筋量が間違っていた。下側の鉄筋量が少ない。

<p>図-104a 前フーチングの配筋</p>		
分析 (原因と結果)	前フーチングの上載荷重は無視する。下側から地盤反力による曲げモーメントが作用する。下側が引張鉄筋で上側が圧縮鉄筋である。 ① 設計者の設計ミスまたは転記ミス ② 設計者の配筋製図者への説明不足等 ◎ 照査がきちんと行われていれば、避けられたミスである。				
改善策又は対策	前フーチングの増し厚をして対処した。なお、増し厚する場合には、接続鉄筋を差し込むこと。				
参照 (基準、道示、文献、図書他)	・道路橋示方書・同解説(H24.3) II 下部構造編 8.7 フーチングの設計 8.7.1 一般 同解説(1) (Page-273) (1)フーチングは、フーチング自重、土砂等の上載荷重、浮力の有無、地盤反力、基礎からの反力等により、設計上最も不利となる荷重状態を考慮して設計しなければならない。  前フーチングの場合は、フーチング上の埋め戻し土が長期にわたり必ずしも存在するとは限らず、また重量的にも一般には少なく、設計ではその重量を無視し、設計してもよい。施工時の状況も勘案した場合影響は大きくなる場合もあり、これを含め安全側の設計をする。

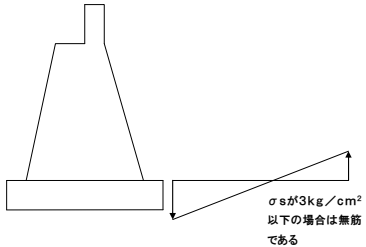
分類	橋梁—IV	30	半重力式橋脚・橋台	事例番号	109
エラータイトル	昭和 30 年代までの下部工				
失敗の事象	木橋の永久橋化を図るために、経費の削減				
業務の段階	<input checked="" type="checkbox"/> 計画 <input type="checkbox"/> 調査 <input type="checkbox"/> 予備設計 <input type="checkbox"/> 詳細設計 <input type="checkbox"/> 積算 <input type="checkbox"/> 施工中 <input type="checkbox"/> 施工後 <input type="checkbox"/> 点検 <input type="checkbox"/> 補修 <input type="checkbox"/> 補強 <input type="checkbox"/> 耐震 <input type="checkbox"/> 景観				
業務・経過概要	業務概要           : 橋台・橋脚等の下部工計画 背景又は経過     : 補修・補強の必要性の今日的要請 エラーの重要性   : 重大				
エラー・問題点の状況	昭和 30 年代までは、コンクリートの引張応力度の許容引張応力度を $\sigma_{ca}=3\text{kg/cm}^2$ を認めていた。 下部工等で引張応力度が $3\text{kg/cm}^2$ を超えた分だけ鉄筋で補強する半重力式橋台・橋脚であった。 このため、華奢な下部工である。 ● 耐震性に劣る構造物である。これらの補強を重点的にお願いしたい。

<p>図-109a 半重力式橋台</p>		
分析(原因と結果)	◎前法勾配と後法勾配の合計が 5 分以下の場合は半重力式橋台と考慮して調査してください。

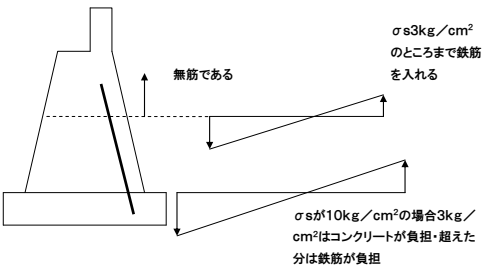
<p>図-109b 半重力式橋台</p>		◎橋脚は両側に鉄筋をいれる ●弱々しく見える橋脚は、半重力式橋脚が多い。 例えば、国道 299 号の古鉄橋は、水平震度が、0.1 であり、コンクリートの引張応力度 $\sigma_s=3\text{kg/cm}^2$ を見込んでいます。

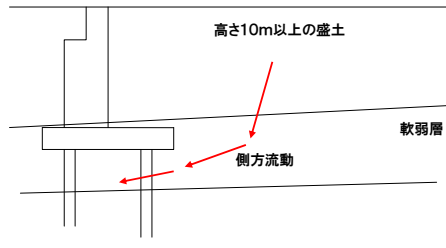
分類	橋梁—IV	36	下部工橋台	事例番号	115
エラータイトル	軟弱層の側方流動と橋台				
失敗の事象	側方移動を検討せずに橋台の位置を決定。橋長決定ミス				
業務の段階	<input type="checkbox"/> 計画 <input type="checkbox"/> 調査 <input type="checkbox"/> 予備設計 <input type="checkbox"/> 詳細設計 <input type="checkbox"/> 積算 <input checked="" type="checkbox"/> 施工中 <input type="checkbox"/> 施工後 <input type="checkbox"/> 点検 <input type="checkbox"/> 補修 <input type="checkbox"/> 補強 <input type="checkbox"/> 耐震 <input type="checkbox"/> 景観				
業務・経過概要	業務概要 : 県道橋のPC上部工の積算 背景又は経過 : 設計時条件と施工時の変位 エラーの重要性 : 重大な工期、工法の計画上のミス				
エラー・問題点の状況	取り付け道路の設計を委託された建設コンサルタントから、橋台の背面盛土が高くなり、地盤が軟弱で側方流動を起こして、橋台が滑り出す恐れがあると思うので、橋にしたほうがよいと思うが、指導されたいと依頼があった。				
分析 (原因と結果)	地質調査報告書や橋の設計報告書等を取り寄せて検討してみると、側方流動を起こすことが間違いない地質であった。  ●その検討がされていなかった。

<p>図-115a 橋台背面土の側方移動</p>			
改善策 又は対策	径間割も考慮して、橋の設計の見直しをして、1径間橋長を伸ばしたほうが妥当であると発注者の県に進言した。そのように変更された。 ● 監督員は、建設コンサルタントの成果品を鵜呑みにするのではなく、検討照査すべきであった。				
参照 (基準、道示、文献、図書他)	・道路橋示方書・同解説(H24.3) V耐震設計編 8.3. 橋に影響を与える流動化が生じると判定された地盤がある場合の耐震性能の照査 (Page-143～) (1)流動化は、液状化に伴う支持力の低下に応じて生じるものであるから、8.3.2の規定により液状化すると判定され、かつ偏土圧の作用する土層では流動化が生ずる可能性があると考えることができる。 ・側方移動対策ガイドライン策定に関する検討(その2); 土木研究所資料 第4174号」(Page-25) 橋台の側方移動対策に関して設計から施工までの各種検討に資する参考資料として「橋台の側方移動対策ガイドライン策定に関する検討(その2); 土木研究所資料 第4174号」が纏められているので、検討や対策工選定の際に参照することが望ましい。 対策工法の選定 ①地盤改良法 1) 載荷重工法 2) パーチカルドレーン工法 3) サンドコンパクション工法 4) 深層混合工法 ②荷重軽減・均衡法 1) 軽量を用いた荷重軽減工法 2) 押え盛土工法 ③基礎体抵抗法 対策工法はそれぞれの工費比較等を含む適用性について検討するものとする。

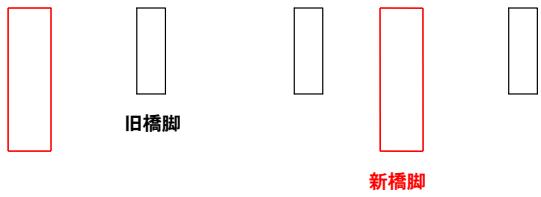
分類	橋梁-IV	37	下部工近接橋脚	事例番号	116
エラータイトル	(成功例)既設橋梁を考慮した4車線橋梁の施工				
失敗の事象	既設橋脚への影響を配慮した近接新設橋脚の設計・施工				
業務の段階	<input type="checkbox"/> 計画 <input type="checkbox"/> 調査 <input type="checkbox"/> 予備設計 <input checked="" type="checkbox"/> 詳細設計 <input type="checkbox"/> 積算 <input type="checkbox"/> 施工中 <input type="checkbox"/> 施工後 <input type="checkbox"/> 点検 <input type="checkbox"/> 補修 <input type="checkbox"/> 補強 <input type="checkbox"/> 耐震 <input type="checkbox"/> 景観				
業務・経過概要	業務概要 : 旧橋除去と新橋架設 背景又は経過 : 下部工の近接施工 エラーの重要性 : 橋梁の近接施工工事として成功事例				
エラー・問題点の状況	長大橋の既設橋梁を4車線橋に架け替えるにあたり、橋の位置及び橋の全幅は都市計画決定の道路幅員に合わせなければならない。 交通を通しながら、2車線橋を完成して、旧橋を撤去して残りの2車線橋を新設する工事である。				
分析(原因と結果)	● 下部工の近接施工が問題である。(成功例)

<p style="text-align: center;">図-116a 旧橋脚と新設の橋脚位置計画</p>		
改善策又は対策	<ol style="list-style-type: none"> <li>① 河川砂防技術基準に基づいて径間割りを行う。</li> <li>② その時に、既設橋脚間を中心付近に新規橋脚を配置するようにする。</li> <li>③ 橋脚の基礎(一般にケーソン基礎)を上下車線(4車線)とも一体で施工しておく。ただし、躯体は別々に施工する。</li> <li>④ 2車線の新橋が完成後に、旧橋を撤去する。</li> <li>⑤ 撤去されてから、橋脚の躯体を建設する。</li> <li>⑥ 残りの2車線分の上部工を架橋する。</li> </ol>

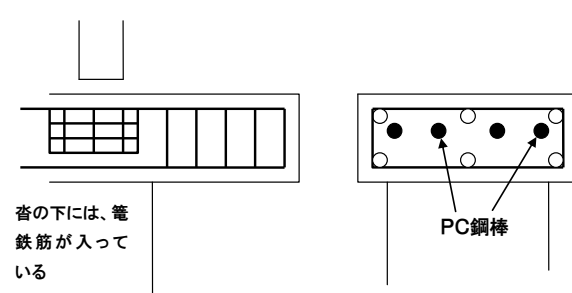
<p>図-119a 拡幅部の桁受け張り出し部</p>			
分析(原因と結果)	<p>桁下の沓のところには、箆鉄筋が入っている。桁受けには、鉄筋が配筋されている。設計図があったので、穿孔して、鉄筋を避けてL=40φ(φPC鋼棒径)以上の定着長をとり、PC鋼棒を固定定着する設計であった。</p> <ol style="list-style-type: none"> <li>現場を見に行ったら、穿孔するのではなく、上から削工して箆鉄筋や桁受けの鉄筋を切断してしまっていた。</li> <li>原因は、既設鉄筋を確認するのが、煩わしいということで、切断カットしてしまった。</li> <li>施工業者も悪いが、監督員が設計通りにさせなかったのが問題である。出来なければ、設計者や県庁に相談すべきであったが、されなかった。</li> </ol>

<p>図-119b PC工法による補強</p>			
参照(基準、道示、文献、図書他)	EX. アンカーボルトの照査三事項 1)アンカーボルト1本の許容引張応力度に対する照査 2)アンカー必要定着長とアンカー埋め込み長(15φ一般的)と樹脂とコンクリートの許容付着応力度に対する照査 3)コンクリートの押抜きせん断に対する照査(コーン破壊の想定)				
その他	<p>上記の施工は、PC鋼棒の定着性の確保の検証が必要と思われる。</p> <p>根拠(コーン破壊)、定着性、引き抜き力、曲げ・せん断照査、安全率等々について「実験」を以って検証することがのぞましい。</p>

改善策又は対策	<p>鉄筋を復元させ、鉄筋溶接とエポキシ樹脂を使用して、PC鋼棒を定着固定させた、プレストレスを導入して、拡幅桁受けを接続させた。</p> <p>既設桁受けの設計図を見て、鉄筋を確認すべきであった。</p> <p>監督員は、施工業者に確認させるべきであった。</p> <p>鉄筋に当たりそうであったら、設計者等と協議して位置の変更をすとか、対策をたてて対応すべきであった。</p>
